Fahrzeug:	**DS DS 7 BlueHDi 130 Performance Line+ Automatik Sports Utility Vehicle5-türig 1499 ccm 130 PS / 96 KW Diesel 8-Gang Automatik**		
Amtliches Kennzeichen:	BO -XW 0580	Fahrgestell-Nummer:	VR1JCYHZ6RY587307
Vertrags-Nummer:	79968087	Erstzulassung:	09.09.2024
Internes KZ:	15157363	Kilometer-Stand:	31128
Unfall/Schaden:	Das Fahrzeug hat reparierten Unfallschaden gem. beiliegendem Protokoll.

DEKRA-Nr: 0309 / 0100059946 / 2026 / B080626001733 vom 29.10.2026

Zustandsbericht / Minderwertgutachten

Kennzeichen **BO XW580** **FIN** **VR1JCYHZ6RY587307**

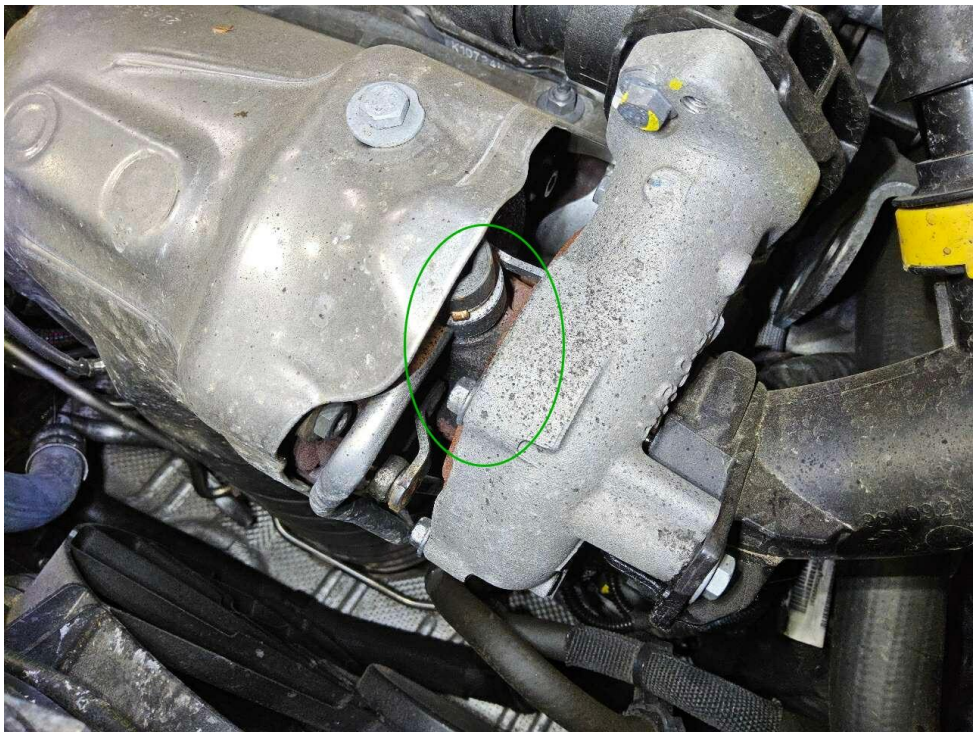
Bezeichnung des Schadens / Rep.-Weg	Rep.Kost netto	Rep.Kost brutto	Anrechn.	Minderwert in EUR netto	Minderwert in EUR brutto
1. Undichtigkeit am Turbolader, prüfen und Befund festlegen, Schadenerweiterung möglich (Bild 6)	210,08	250	100	-210,08	-250

Bild 6 : Undichtigkeit am Turbolader

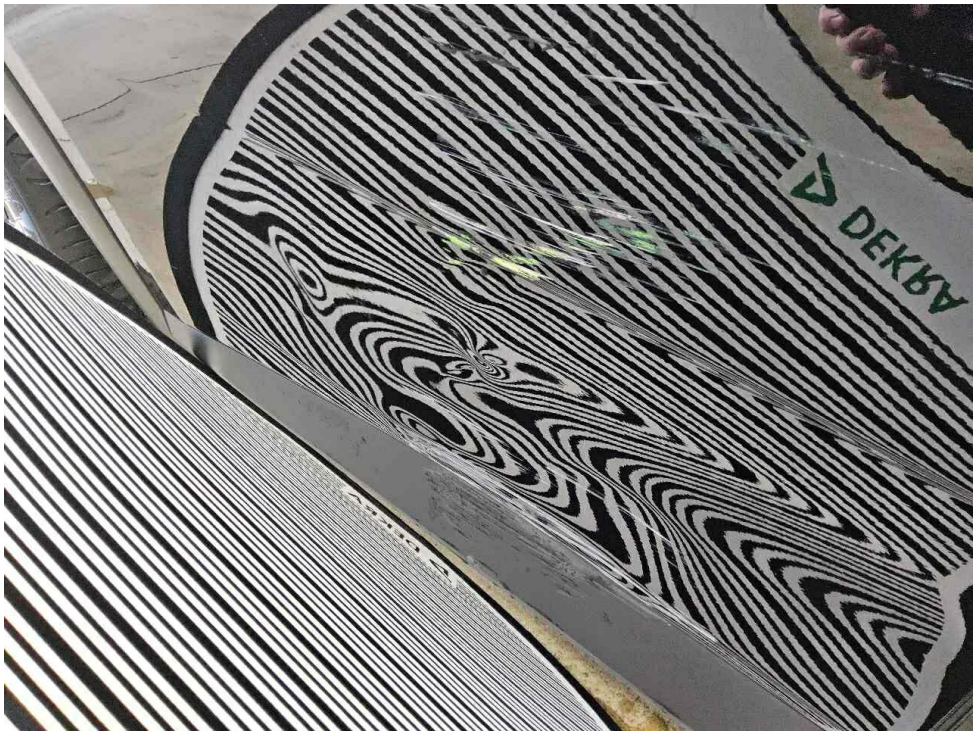
6. Tür vorne rechts Kratzer, lackieren mit Lackaufbau (Bild 11)	495,80	590	70	-347,06	-413
7. Streifschaden hinten rechts (Tür, Radhauszierleiste, Seitenwand,Felge), instandsetzen (Bild 12, 13, 14, 15, 16, 17, 18, 19, 20, 21, 22, 23)	3.134,45	3.730	100	-3.134,45	-3.730

Bild 14 : Streifschaden hinten rechts (Tür, Radhauszierleiste, Seitenwand,Felge)

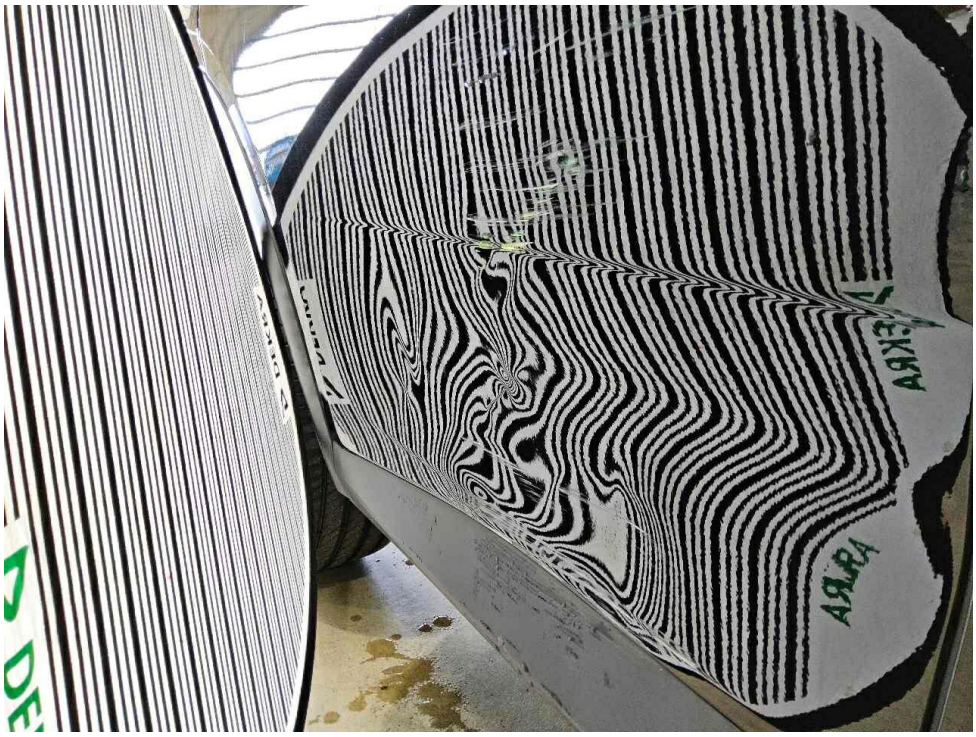
Bild 15 : Streifschaden hinten rechts (Tür, Radhauszierleiste, Seitenwand,Felge)

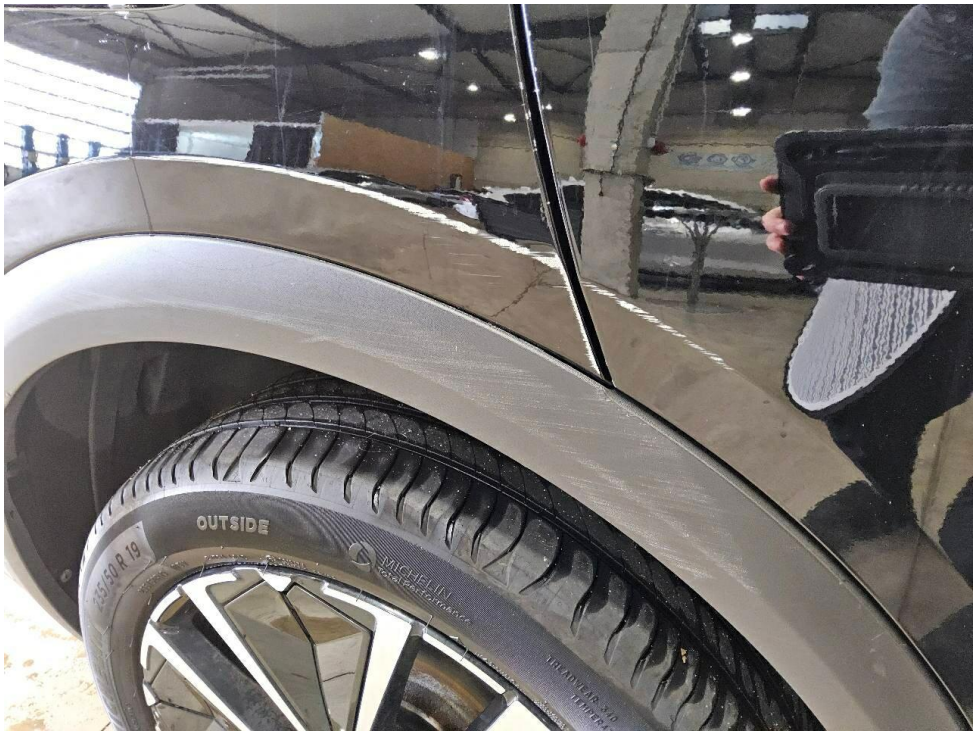
Bild 16 : Streifschaden hinten rechts (Tür, Radhauszierleiste, Seitenwand,Felge)

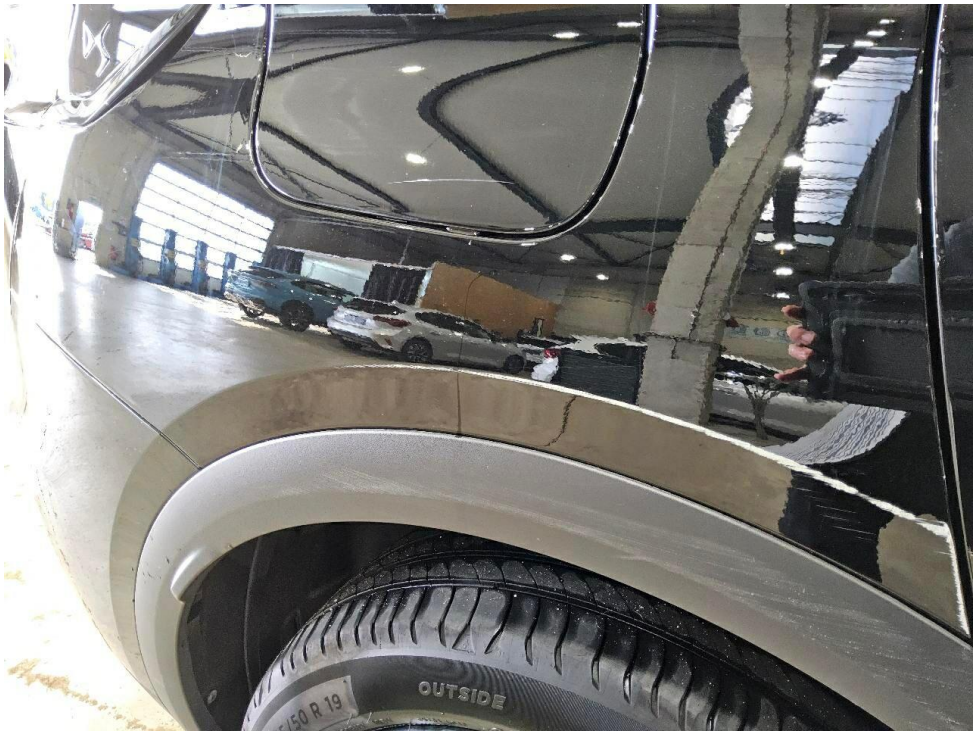
Bild 18 : Streifschaden hinten rechts (Tür, Radhauszierleiste, Seitenwand,Felge)

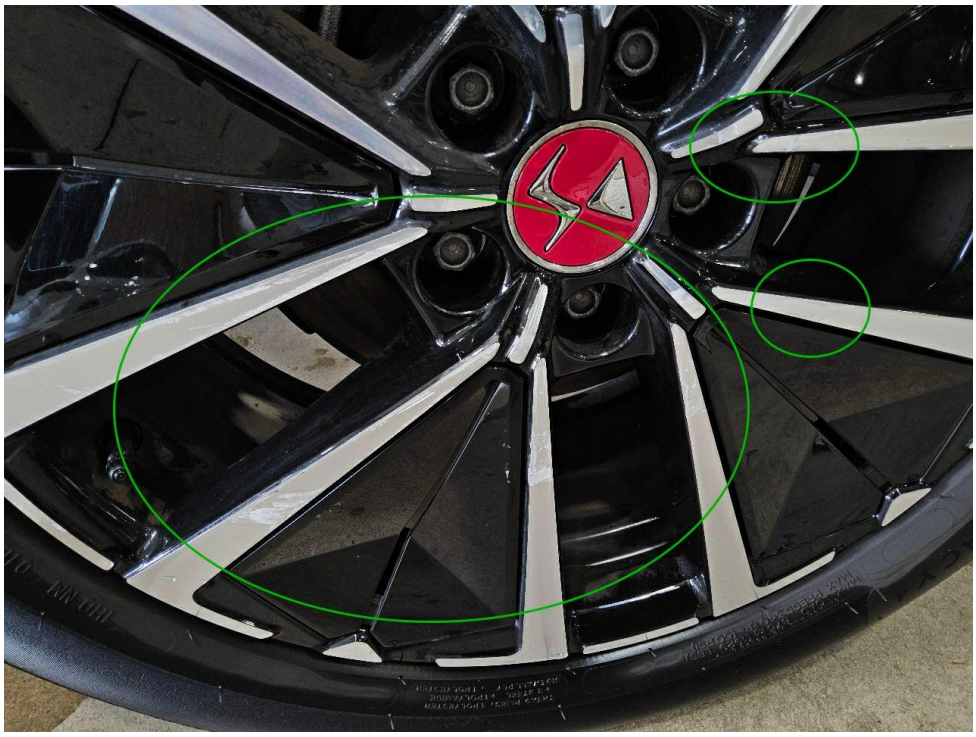
Bild 19 : Streifschaden hinten rechts (Tür, Radhauszierleiste, Seitenwand,Felge)

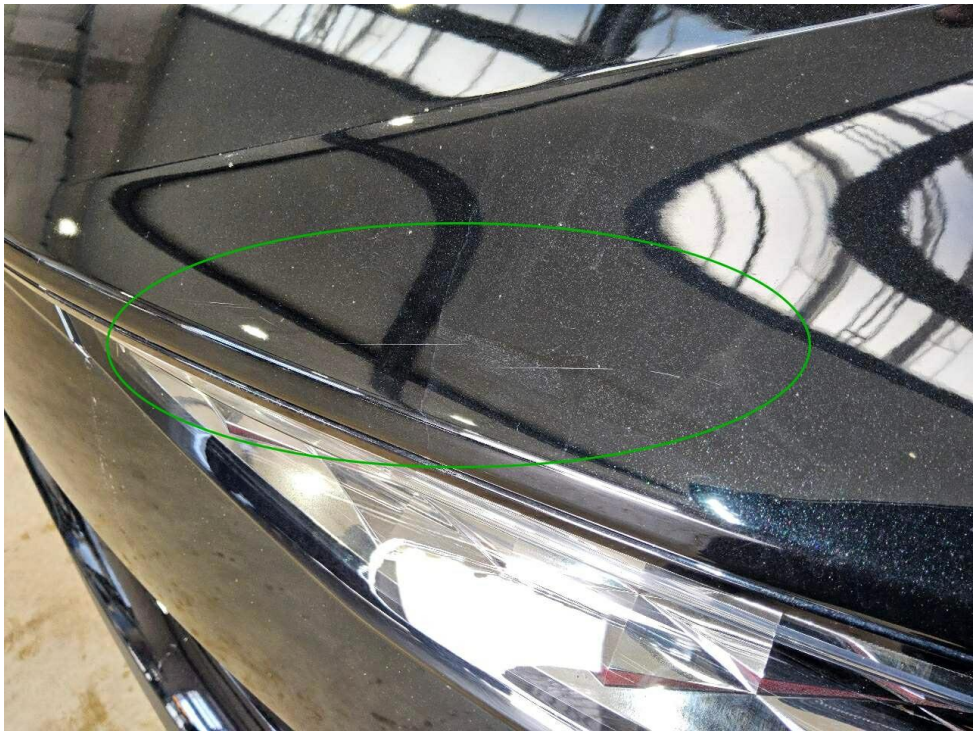
8. Heckklappe Kratzer, lackieren (Bild 24, 25, 26, 27, 28)	340,34	405	70	-238,66	-284
9. Stoßfänger hinten zerkratzt, lackieren mit Lackaufbau (Bild 29, 30, 31)	239,50	285	70	-168,07	-200

Bild 26 : Heckklappe Kratzer

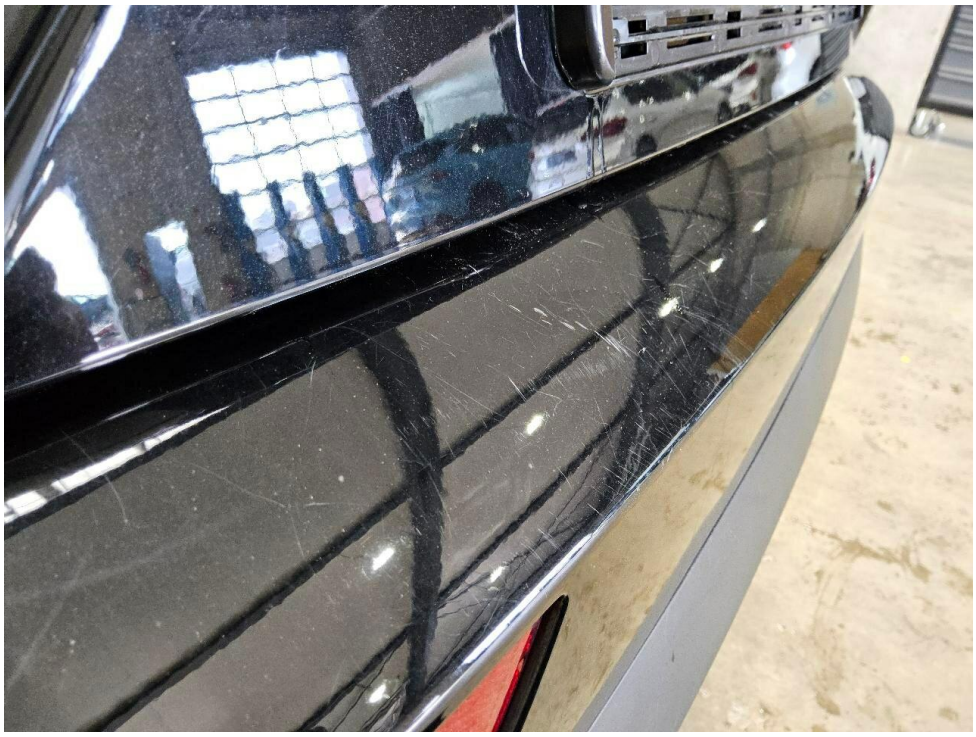
Bild 29 : Stoßfänger hinten zerkratzt

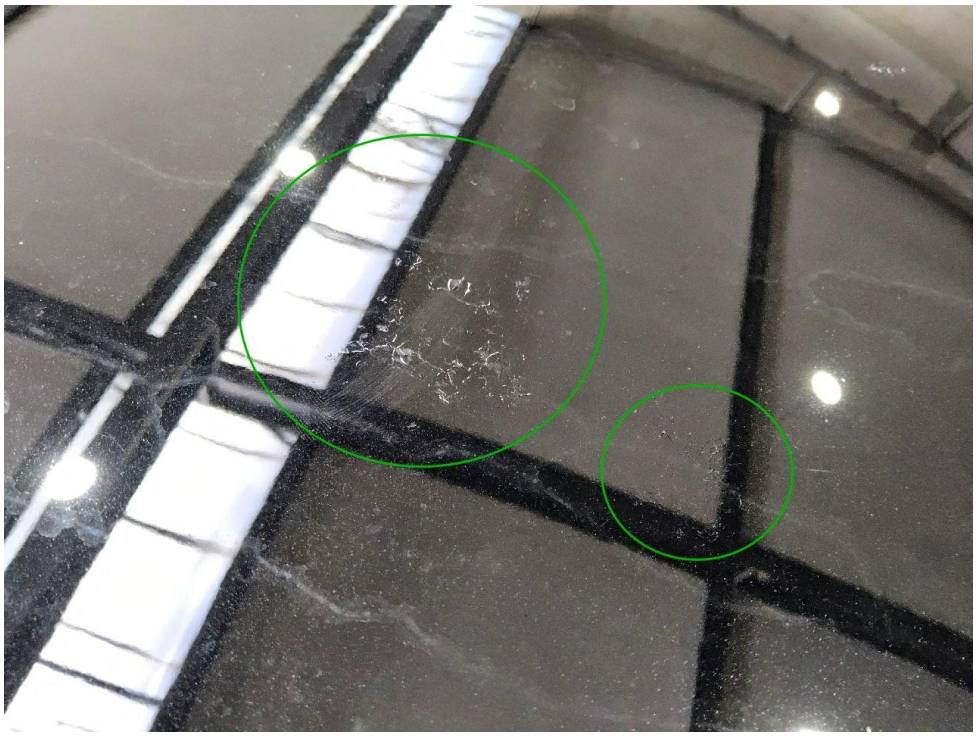
11. Tür hinten links zerkratzt, lackieren mit Lackaufbau (Bild 33)	340,34	405	100	-340,34	-405
12. Dach Lackbeschädigungen (Umwelteinflüsse) und eingedellt, instandsetzen (Bild 34, 35, 36, 37, 38, 39, 40)	575,63	685	70	-403,36	-480
13. Dachholm links Anhaftung, reinigen und polieren, prüfen und Befund festlegen, Schadenerweiterung möglich (Bild 41)	25,21	30	100	-25,21	-30
Gesamt	**6.457,98**	**7.685**		**-5.963,86**	**-7.097**

Bild 35 : Dach Lackbeschädigungen (Umwelteinflüsse) und eingedellt

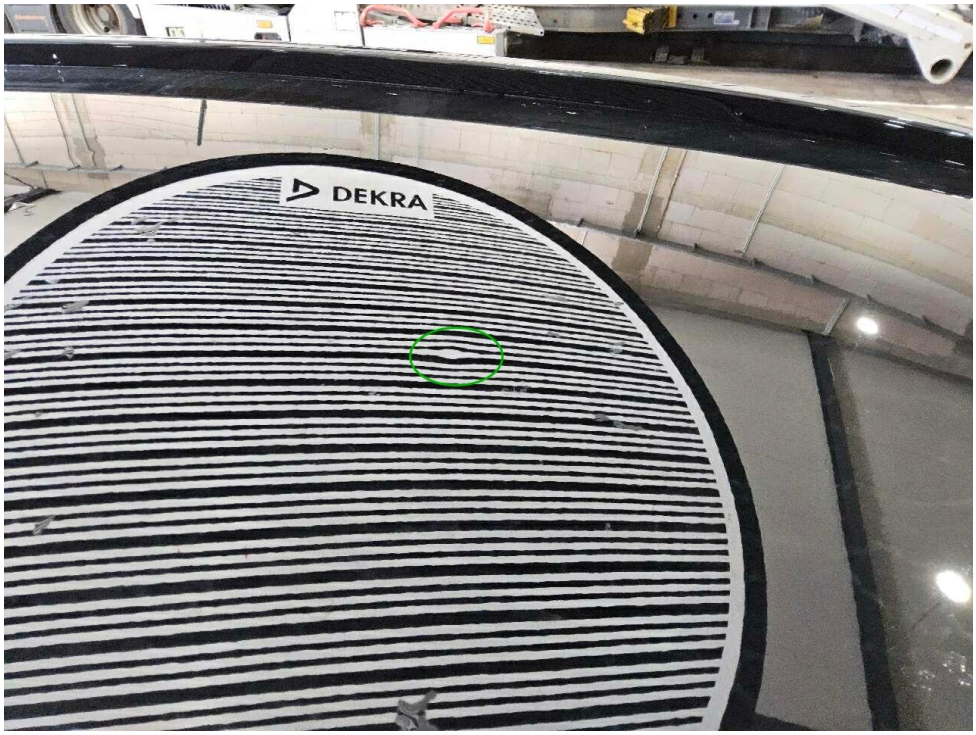
Bild 36 : Dach Lackbeschädigungen (Umwelteinflüsse) und eingedellt

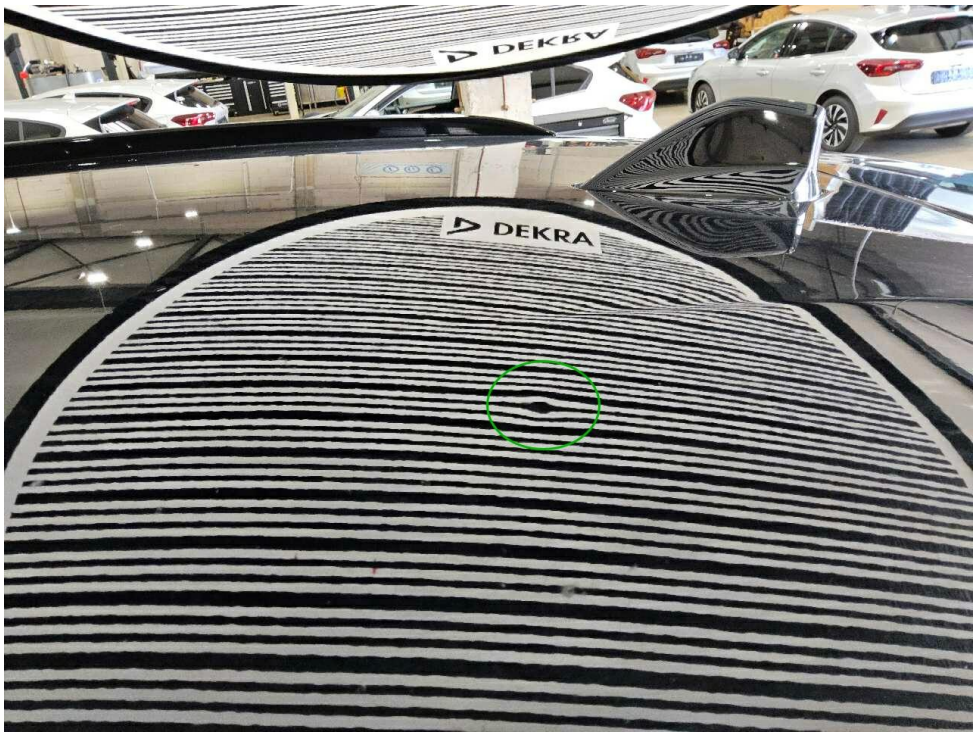
Bild 37 : Dach Lackbeschädigungen (Umwelteinflüsse) und eingedellt
