TÜV SÜD Auto Partner GmbH
Wiesenring 2
04159 Leipzig

Besichtigungsdatum: 04.09.2026
Protokollnummer: 47530561
Erstellt durch: Markus Böttcher
Besichtigt durch: A. zulic

W1N2476131W236324

Zustandsbericht

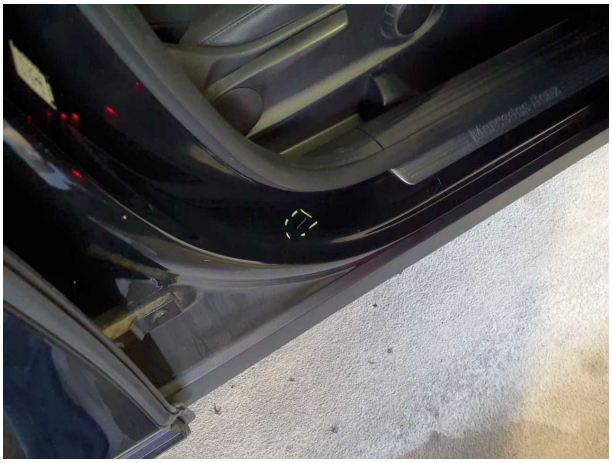
Beschädigung #1: Schweller rechts: Einstieg - Kratzer - Smart Repair

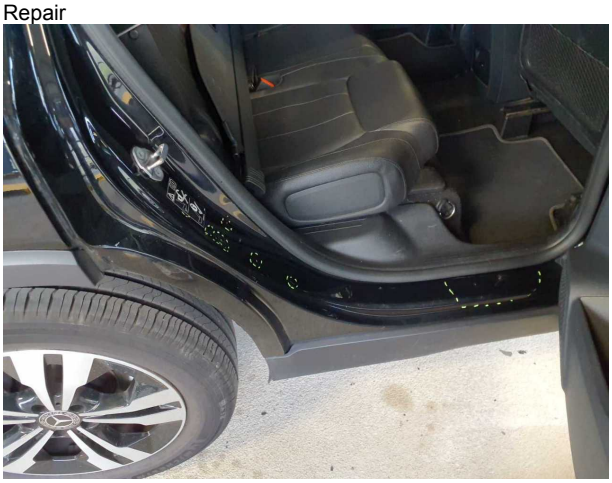
Beschädigung #1: Schweller rechts: Einstieg - Kratzer - Smart Repair

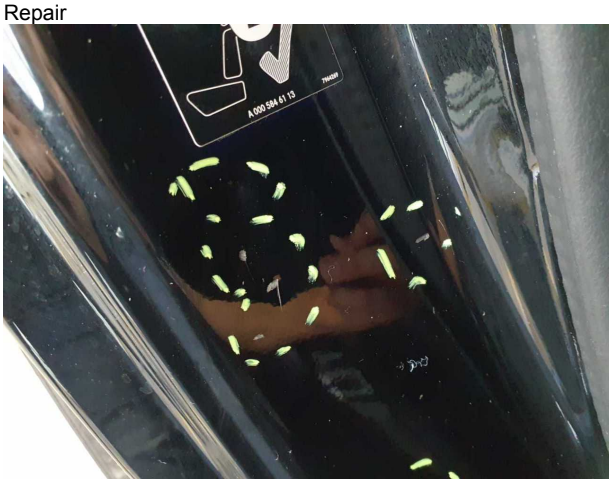
Beschädigung #2: Seitenwand rechts: Seitenwand - Kratzer - Smart Repair

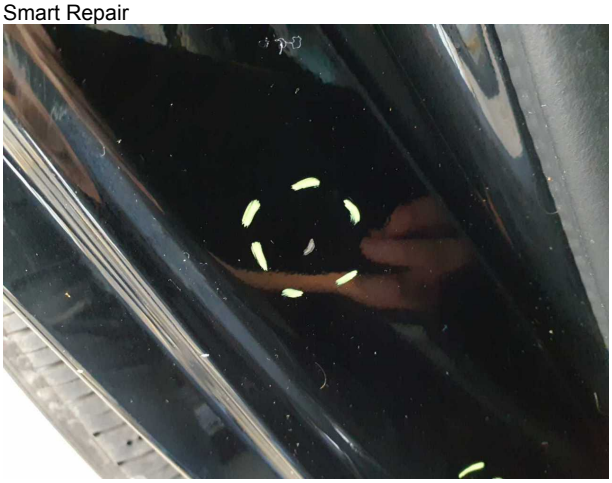
Beschädigung #2: Seitenwand rechts: Seitenwand - Kratzer - Smart Repair

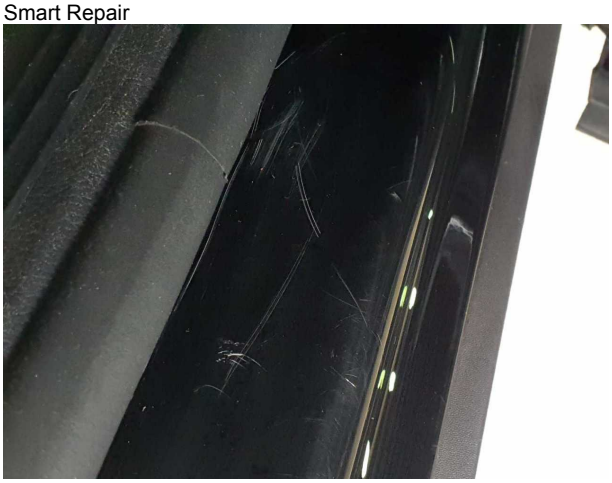
Beschädigung #2: Seitenwand rechts: Seitenwand - Kratzer - Smart Repair

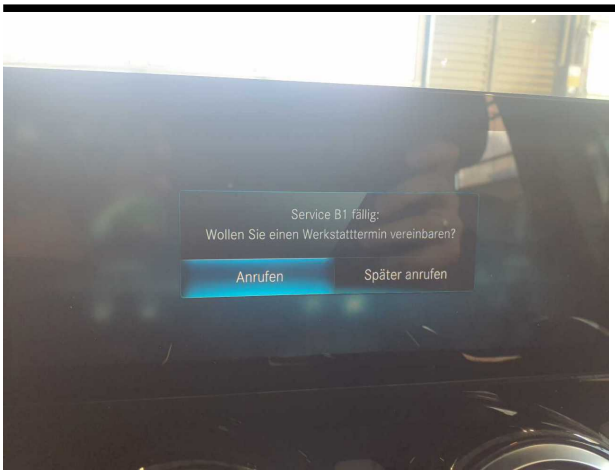
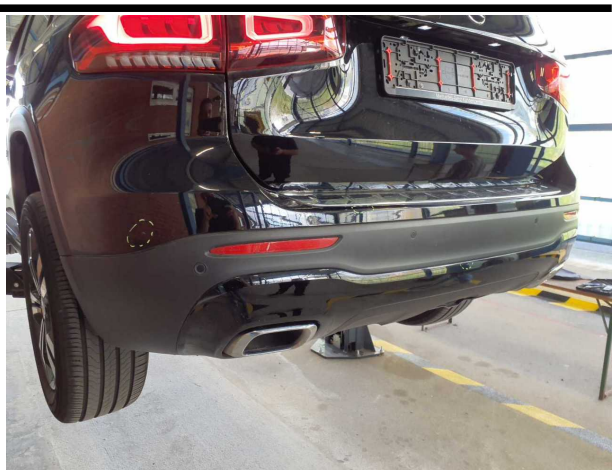
Beschädigung #5: Sonstiges: Inspektion/Wartung - fällig - durchführen

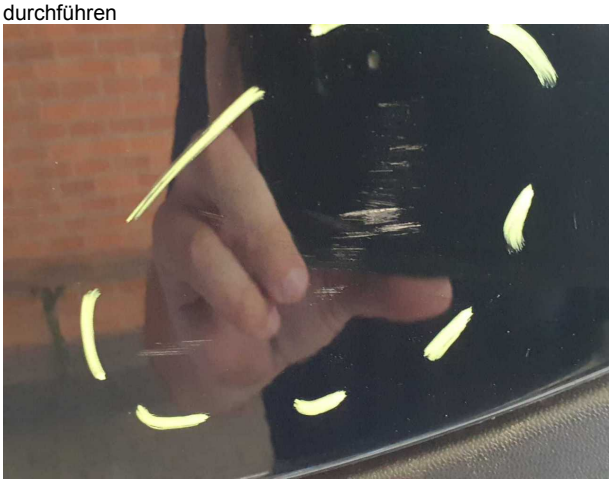
Beschädigung #6: Stossfänger hinten: Stossfänger hinten - Kratzer - lackieren

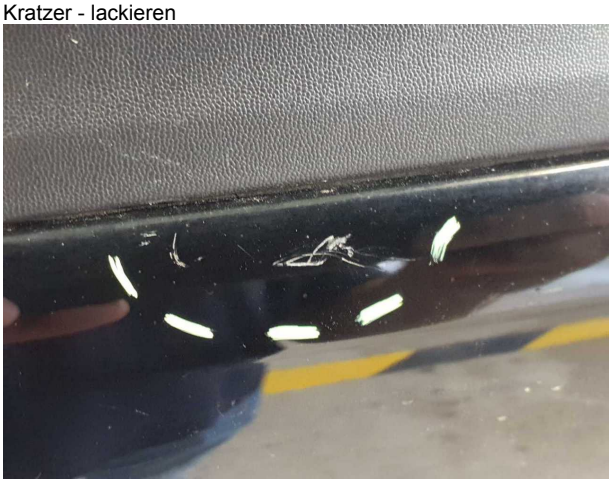
Beschädigung #6: Stossfänger hinten: Stossfänger hinten - Kratzer - lackieren

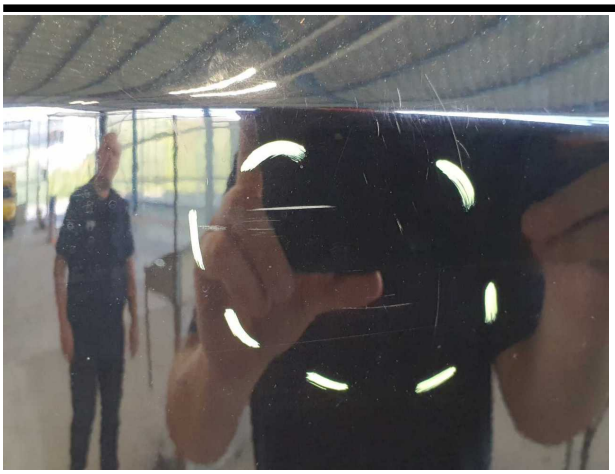
Beschädigung #6: Stossfänger hinten: Stossfänger hinten - Kratzer - lackieren
