Zustandsbericht

Protokollnummer:	48161815
Auftrags-Nr / Referenz:	MW3222394
Besichtigungsdatum:	15.10.2026
Sachverständiger:	Philip Hempel
Besichtigung durch	Sandy Mehl

Hersteller / Modell	Kia EV6		
Kennzeichen	RÜD-F538E	**Vehicle Identification number**	KNAC381CPR5193484
Erstzulassung	27.09.2024	**Laufleistung (abgelesen)**	36.148 km
HSN/TSN	2233 / ABC 00016	**Kraftstoffart**	Elektro
Fahrzeugart	PKW Limousine	**Antriebsart**	Frontantrieb
Schadstoffklasse	2017/1151	**Getriebe / Anzahl Gänge**	Direktantrieb / 1
Farbe	Schwarz	**Besichtigungszustand**	bedingt: Licht/Nässe/Schmutz
Leistung	81 kW	**Nächste HU**	
Wartungsheft / Nachweis	vorhanden / vollständig	**Restlauf bis Service**	12.681 km
Letzte Wartung		**Polsterart**	Leder
Vorschaden	Keine Feststellbar	**Polsterfarbe**	Schwarz-Grau
Nachlackierung	Feststellbar	**zul. Gesamtgewicht**	2.530 kg
Dokumente	ZB I / II nicht vorhanden	**Anzahl Halter**	unbekannt
Schlüssel soll/ist	2/2	**Anzahl Sitze / Türen**	5 / 5
Vertragsnummer

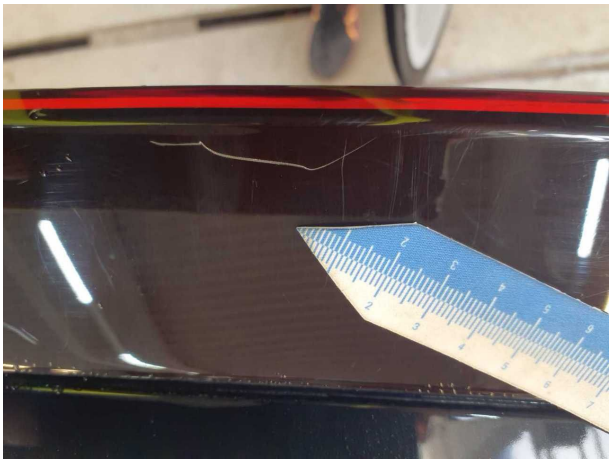
Beschädigung #3: Heckleuchte: Zusatzbremsleuchte - Kratzer - Wertminderung

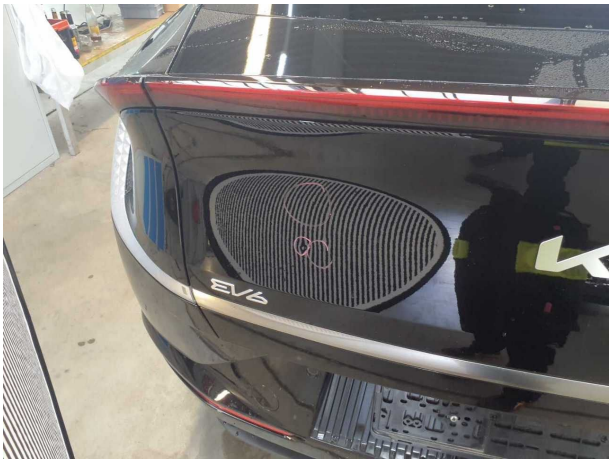
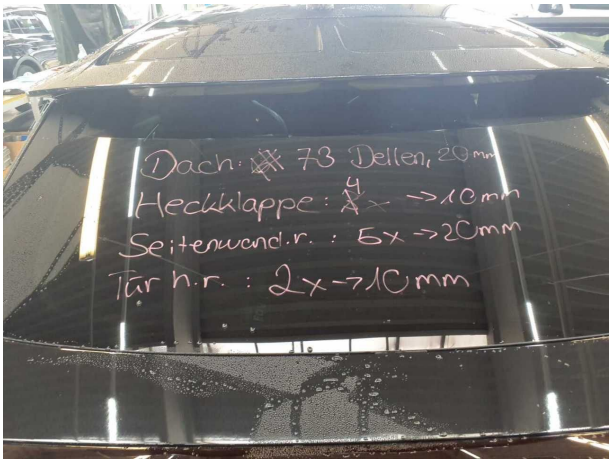
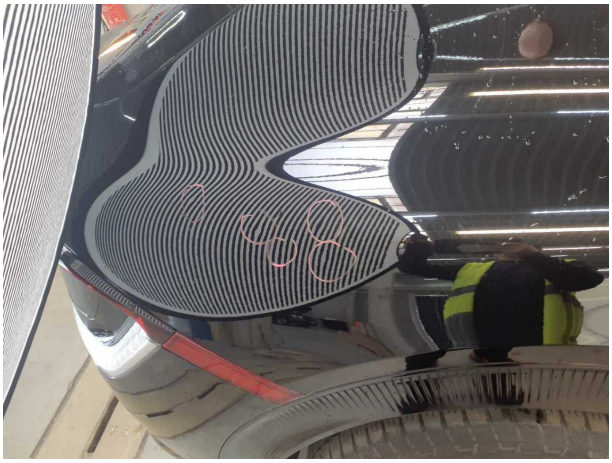
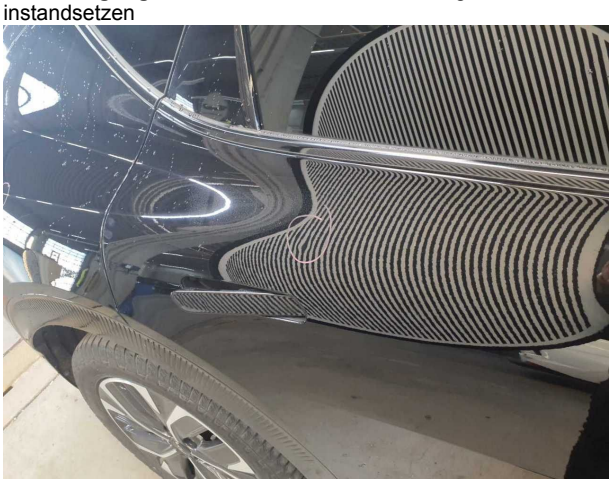
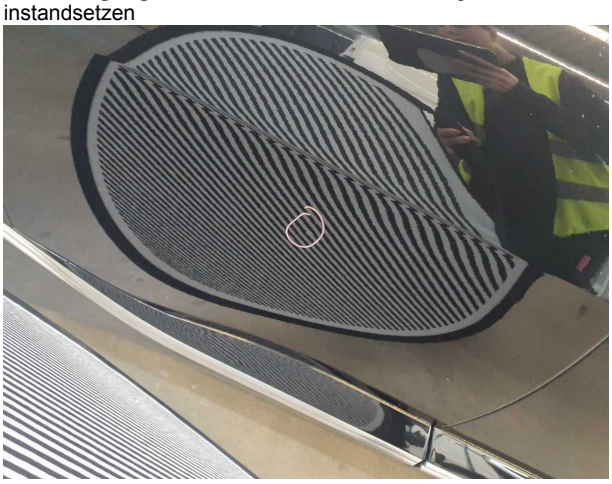
Beschädigung #7: Karosserie: Karosserie - Hagelschaden - instandsetzen
