Inspection Report

Make	FORD	Gearbox	Automatic
Model	Focus Turnier 1,5 EcoBlue Aut.	Fuel type	Diesel
Mileage	118,310	kW	85
VIN	WF0PXXGCHPPK56355	cc	1,499
First registration date	3/18/2025	Customer	BMW Austria Leasing GmbH Minderwertgutachten

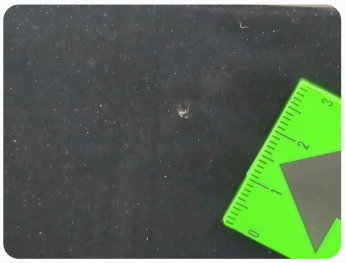
2 | Bumper F

Damage type	Stone chip(s)
Repair mode	Paint
Cause	Use/wear

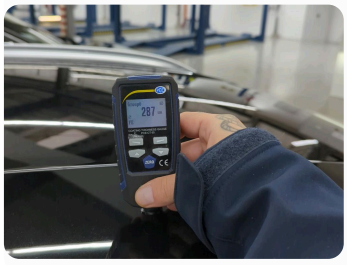
3 | Bonnet

Damage type	Paint measurement
Repair mode	No repair
Cause	Use/wear

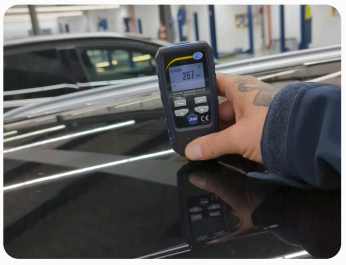
5 | Roof

Damage type	Paint measurement
Repair mode	No repair
Cause	Use/wear
