Fahrzeugzustandsbericht - Verkauf

FORD Mustang Mach-E

Inspektion - ID	**11754834**	Besichtigt am	**05.11.2026 09:14:54**

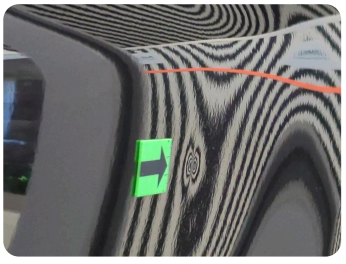
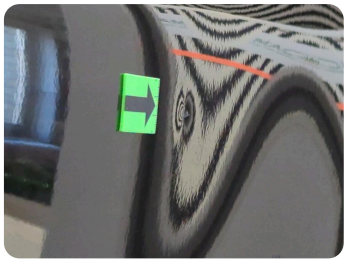
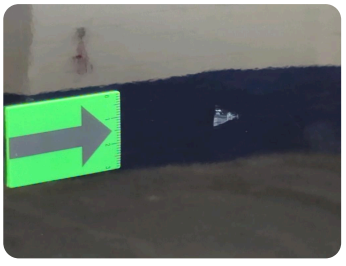
5 | Motorhaube

Schadensart	**Steinschlag**
Schweregrad	**>5 St. / dm² & > 25%**
Reparaturmethode	**Lackieren**
Ursache	**Bei Inspektion festgestellt**

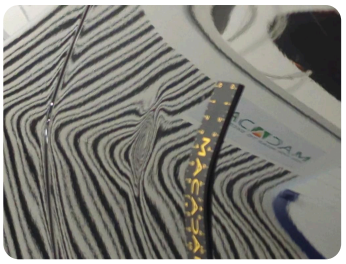
7 | Tür vorne links

Schadensart	**Delle(n)**
Schweregrad	**>4 cm - 6 cm**
Reparaturmethode	**Instandsetzen + lackieren**
Ursache	**Bei Inspektion festgestellt**

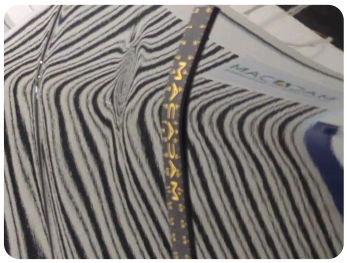
8 | Tür hinten links

Schadensart	**Delle(n) und Kratzer**
Schweregrad	**>3 cm - 4 cm**
Reparaturmethode	**Instandsetzen + lackieren**
Ursache	**Bei Inspektion festgestellt**
