Rapport d'inspection

RENAULT MEGANE²BK HY

VIN	VF1RFB00571432748
Kilométrage	114 134 km
Première immatriculation	23/08/2023
Couleur carrosserie	Gris

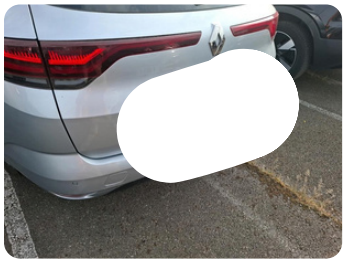
Aile ARG

Type de dommage	Griffe(s)
Mode de réparation	Peindre
