Zustandsbericht

Kunde :	**Allane SE HCBE**		
Berichtsnummer :	**0000000950361-DE926**	**Amtl. Kennzeichen :**	**LH-SU46E**
Referenznummer:	**31262863**

Hyundai Kona (OS)(2017->) Prime Elektro 2WD

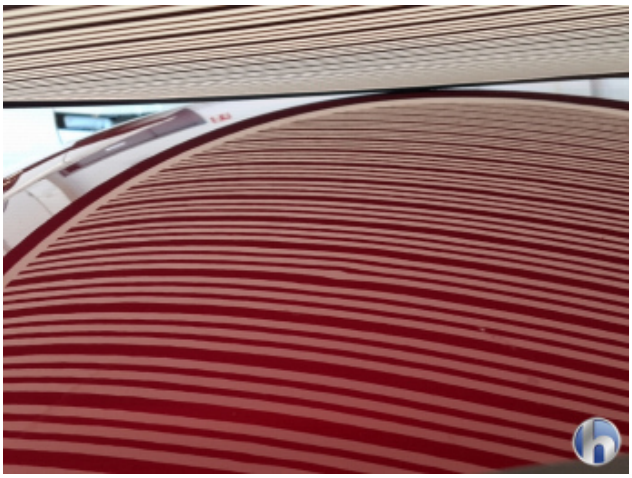
2. Motorhaube
3 Dellen - Sanft Instandsetzen

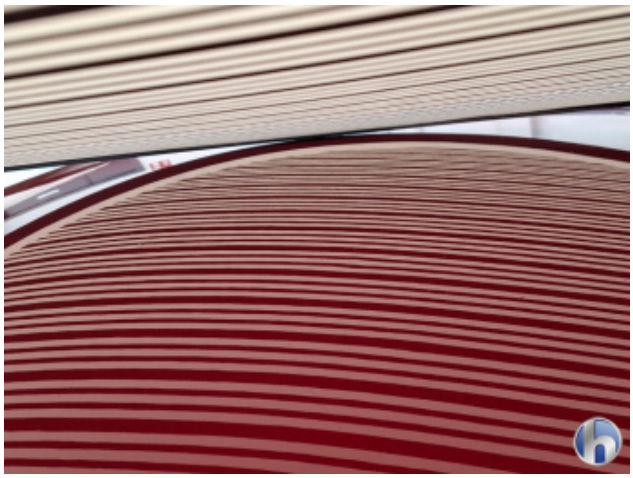
3. Dach
Hagelschaden - Sanft Instandsetzen

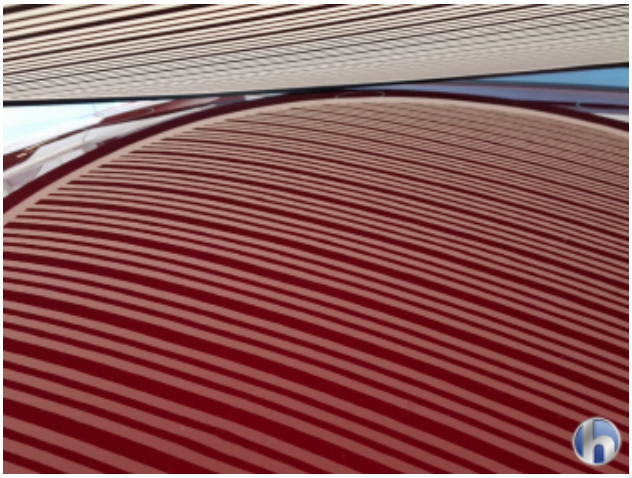
3. Dach
Hagelschaden - Sanft Instandsetzen

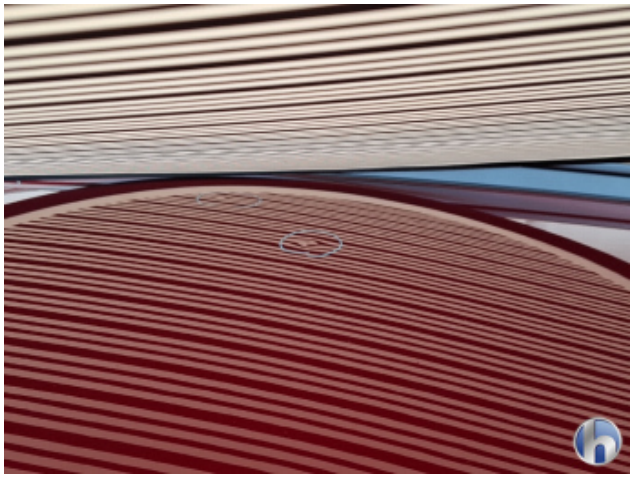
3. Dach
Hagelschaden - Sanft Instandsetzen

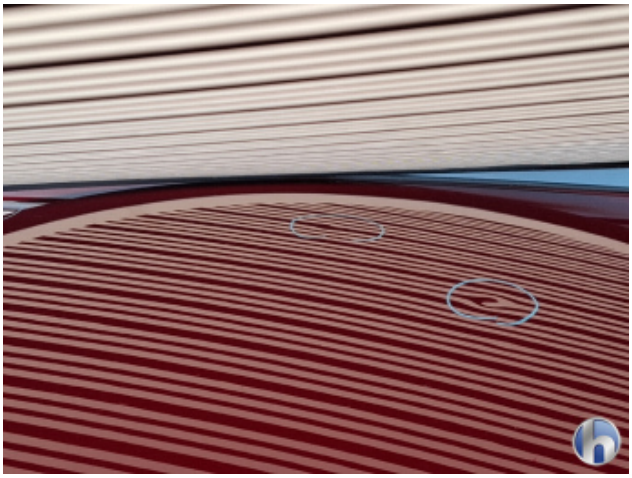
3. Dach
Hagelschaden - Sanft Instandsetzen

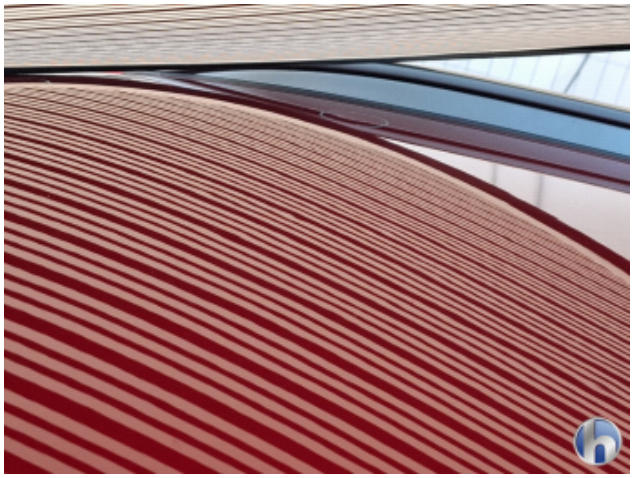
3. Dach
Hagelschaden - Sanft Instandsetzen

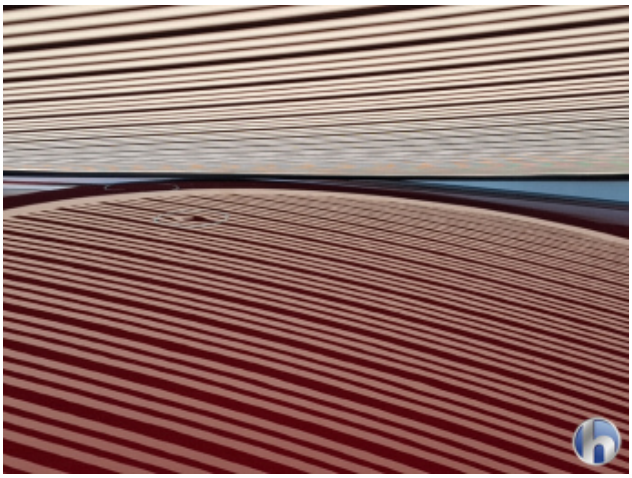
3. Dach
Hagelschaden - Sanft Instandsetzen

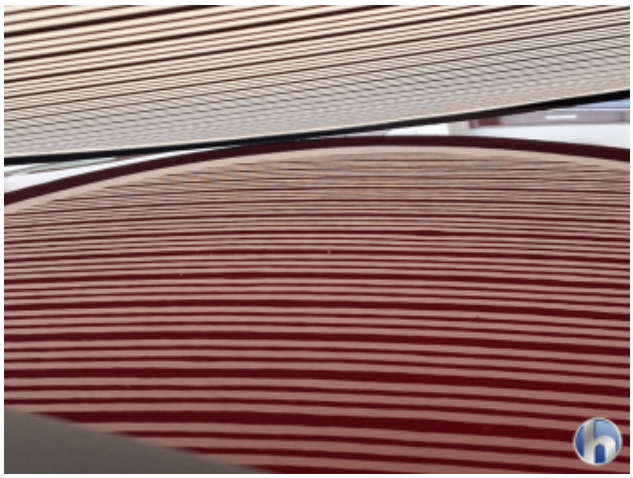
3. Dach
Hagelschaden - Sanft Instandsetzen

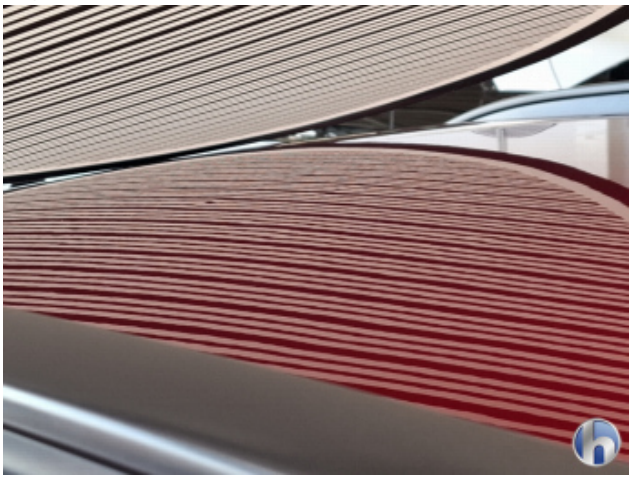
3. Dach
Hagelschaden - Sanft Instandsetzen
