Vehicle info

Make	BMW	Gearbox	Automatic
Model	i3 42,2kWh (I01)	Fuel type	Electric
Mileage	52,009	kW	125
VIN	WBY8P210907L12283	cc	0
First registration date	9/28/2022	Customer	BMW Austria Leasing GmbH Minderwertgutachten

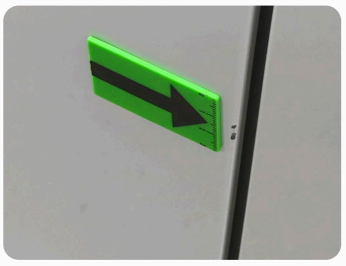
1 | Door seal FL

Damage type	Tear
Repair mode	Replace
Cause	Use/wear

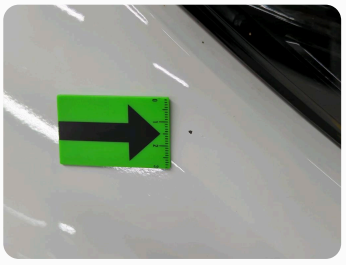
2 | Door FL

Damage type	Stone chip(s)
Repair mode	No repair
Cause	Use/wear

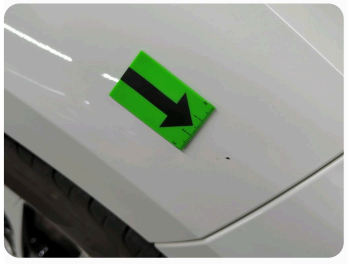
3 | Wing FR

Damage type	Stone chip(s)
Repair mode	No repair
Cause	Use/wear
