Verkaufsgutachten

Vorgang	
Ihr Auftrag vom	28.09.2026 durch Raiffeisen-Impuls Fuhrparkmanagement GmbH & Co. KG
Besichtigungsort	36272 Niederaula, Industriestraße 11
Besichtigungsdatum	02.10.2026
Referenznummern	0002054589

Fahrzeugdaten / Technische Daten			
Fahrzeugident.-Nr.	**WF01XXTTG1MD38131**		
Fahrzeugart	PKW - Mehrzweckfahrzeug	**Farbton / Lackart**	Race-Rot / Uni
Hersteller	Ford	**Nächste HU**	keine Angabe
Typ / Verkaufsbez.	Transit Custom 2.0 TDCi 320 L1 Trend	**Laufleistung abgelesen**	92.940 km
Erstzulassung	03.01.2022	**Emissionsklasse / CO2**	Euro 6 / g/km
Getriebe / Gänge	Manuell / 6	**Sitzplätze / Türen**	9 / 5
Achsen / angetrieben	2 / 1	**Anzahl Besitzer**	unbekannt
Motorart	Reihenmotor / Diesel	**Hubraum / Nennleistung**	1.995 ccm / 77 KW
Antriebsart	Frontantrieb		
Fahrzeugdaten wurden gemäß den zur Verfügung gestellten Unterlagen entnommen.

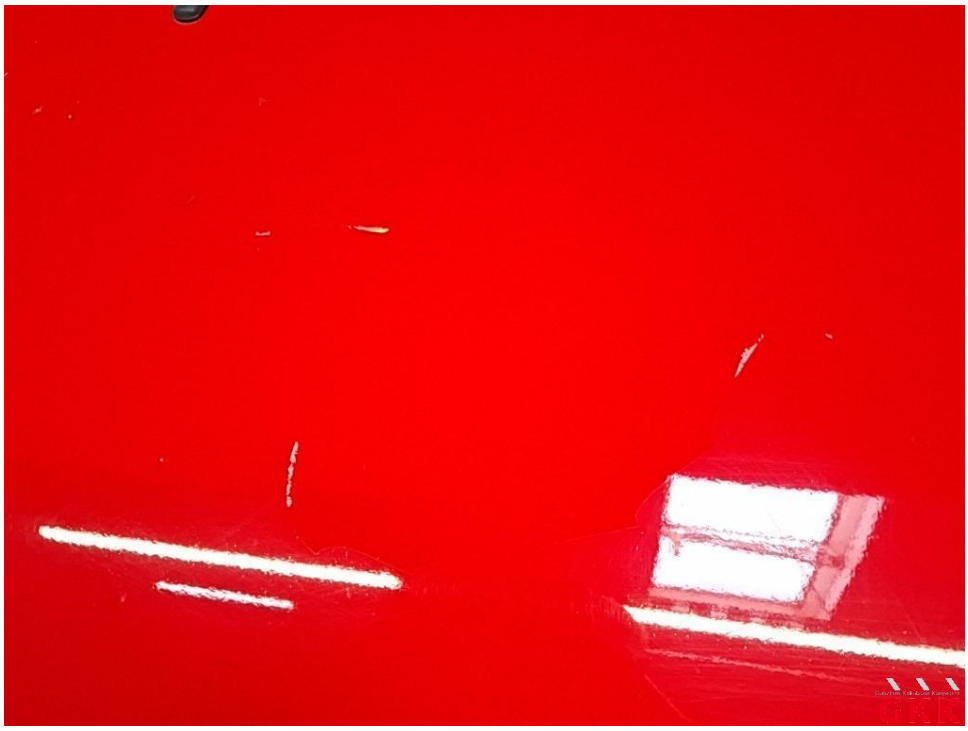
Sonstiges (Angaben ohne MwSt.)	Reparaturkosten	MW
HU (Hauptunters.) PKW / Transporter, kein gültiger Nachweis vorhanden, durchführen	132,77 €	132,77 €
Inspektion groß Transporter, kein gültiger Nachweis vorhanden, durchführen	866,48 €	866,48 €
Fahrzeug außen, Lackierung verwittert / matt, aufbereiten (Bild 14, Bild 15, Bild 16)	319,04 €	319,04 €
Fahrzeug Front, Steinschlag, Gebrauchsspur	0,00 €	0,00 €

Bild 14 Fahrzeug, außen, Lackierung verwittert / matt, aufbereiten

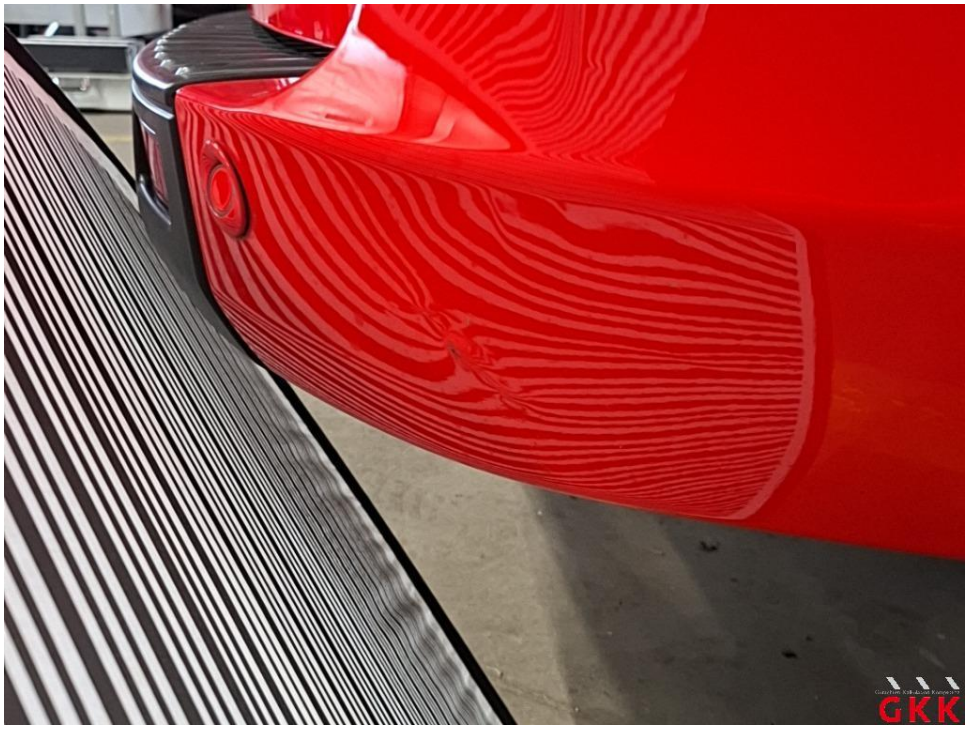
Heck (Angaben ohne MwSt.)	Reparaturkosten	MW
Stoßfänger hinten Ecke rechts -lackiert-, beschädigt, ersetzen (Bild 20, Bild 21, Bild 22)	652,88 €	359,08 €
Stoßfänger hinten Ecke links -lackiert-, verkratzt, lackieren (Bild 25)	369,20 €	203,06 €
Stoßfänger hinten Verkleidung -unlackiert-, verkratzt, ersetzen (Bild 23, Bild 24)	234,45 €	128,95 €

Bild 21 Stoßfänger hinten, Ecke rechts -lackiert-, beschädigt, ersetzen

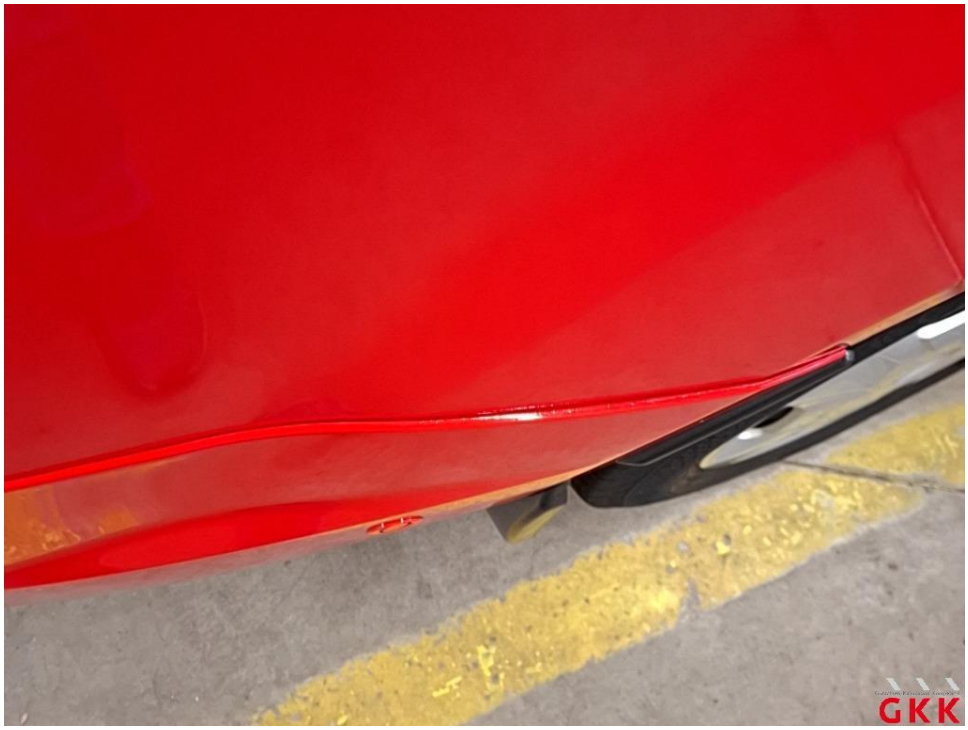
Bild 22 Stoßfänger hinten, Ecke rechts -lackiert-, beschädigt, ersetzen

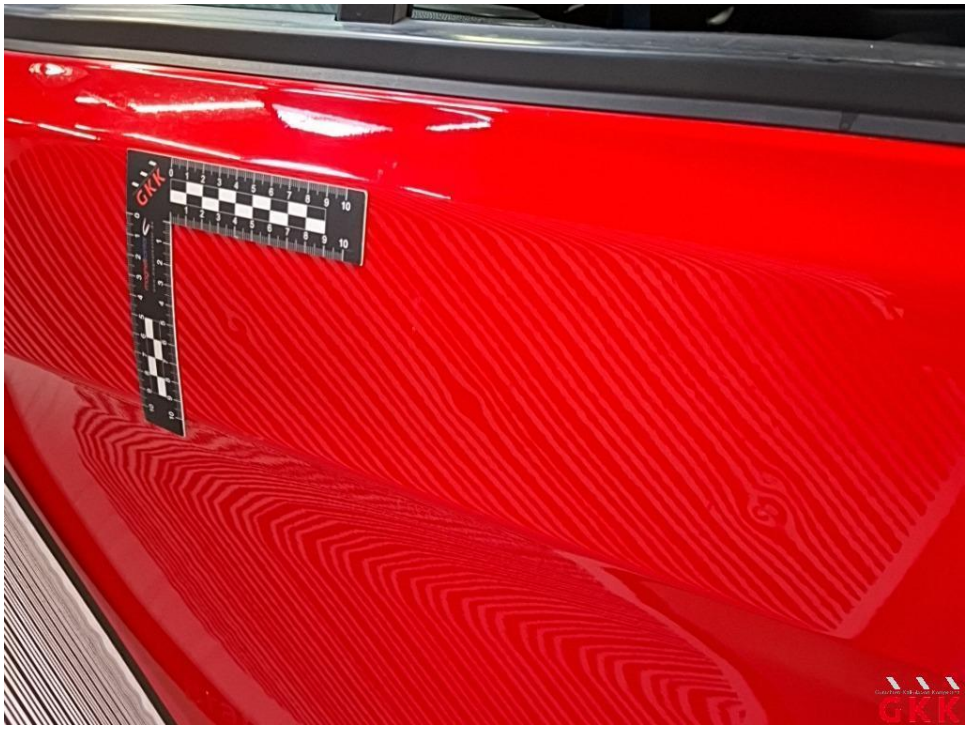
Seite links (Angaben ohne MwSt.)	Reparaturkosten	MW
Tür vorne links, beschädigt, instand setzen - lackieren (Bild 26, Bild 27, Bild 28)	825,19 €	489,75 €

Bild 27 Tür vorne links, beschädigt, instand setzen - lackieren
