DEKRA-Nr: 0618 / 030647 / 2026 / B073374000194 vom 23.10.2026

Vermarktungsbericht

Auftraggeber	ALD AutoLeasing D GmbH Ford Lease, Nedderfeld 95, 22529 Hamburg
Besichtigung	22.10.2026

Erstzulassung	01.09.2023	Letzte Zulassung	26.09.2024
Fahrzeugart	Personenkraftwagen	Hersteller	Ford
Typ / Verkaufsbez.	Kuga (2020->) / Kuga 2.5 Duratec Plug-in-Hybrid PHEV ST-Line X (EU	Aufbauart	Kombi

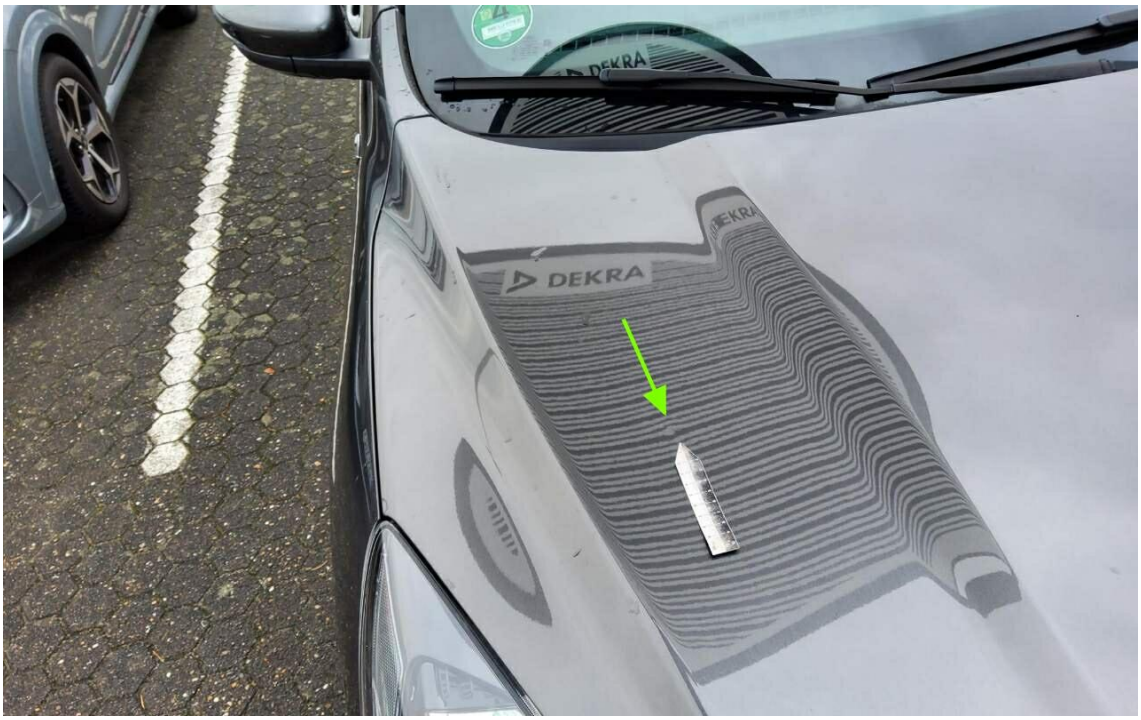
Bild 9 : Motorhaube, eingedellt, drücken

Bild 10 : Motorhaube, eingedellt, drücken

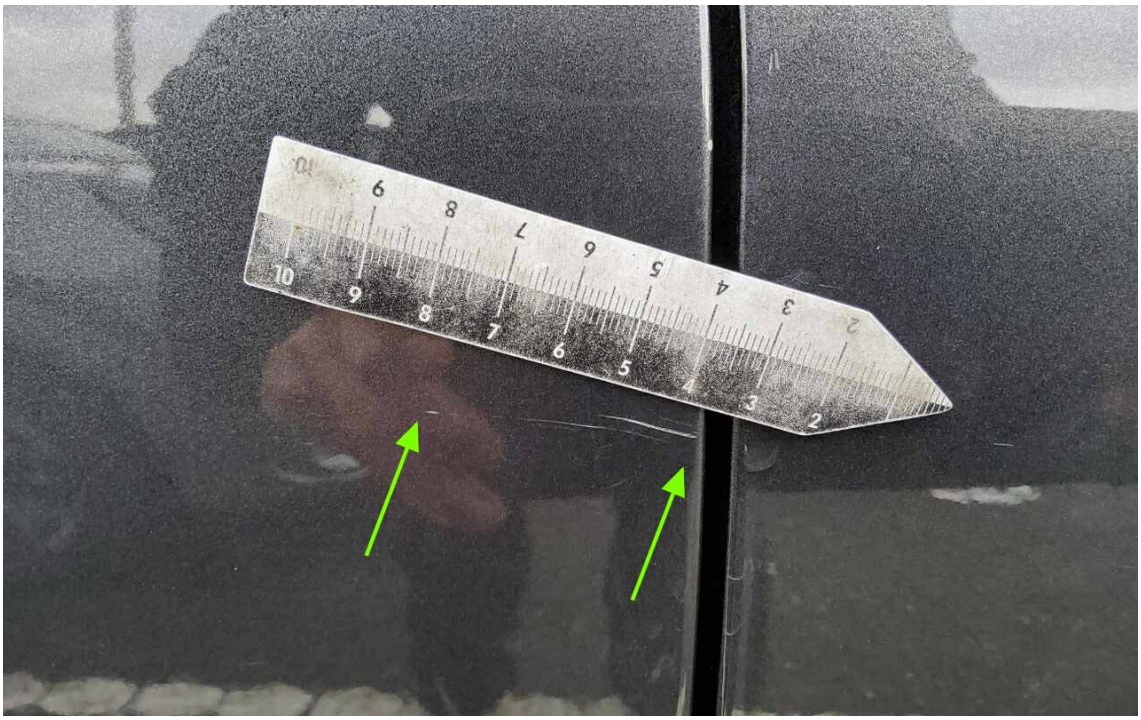
Bild 11 : Tür hinten rechts Lackierung, zerkratzt, lackieren

Bild 12 : Tür hinten rechts Lackierung, zerkratzt, lackieren

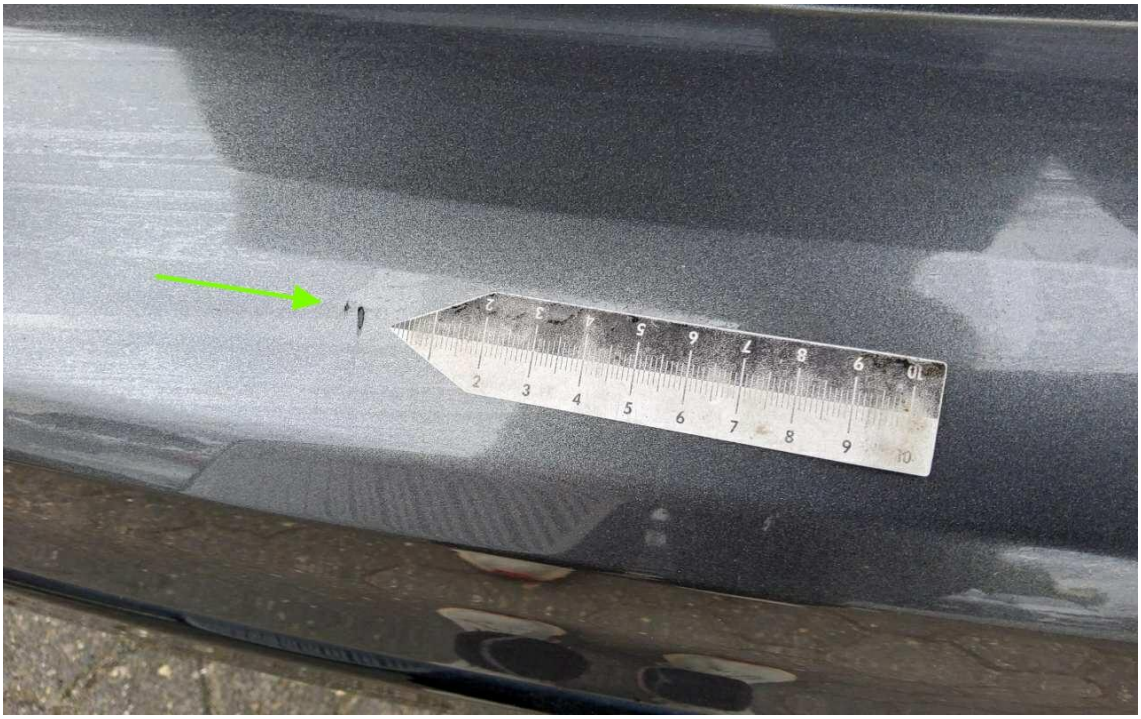
Bild 13 : Stoßfänger hinten, eingedellt, instandsetzen und lackieren mit Lackaufbau

Bild 14 : Stoßfänger hinten, eingedellt, instandsetzen und lackieren mit Lackaufbau

Bild 15 : Stoßfänger hinten, eingedellt, instandsetzen und lackieren mit Lackaufbau

Bild 16 : Stoßfänger hinten, eingedellt, instandsetzen und lackieren mit Lackaufbau

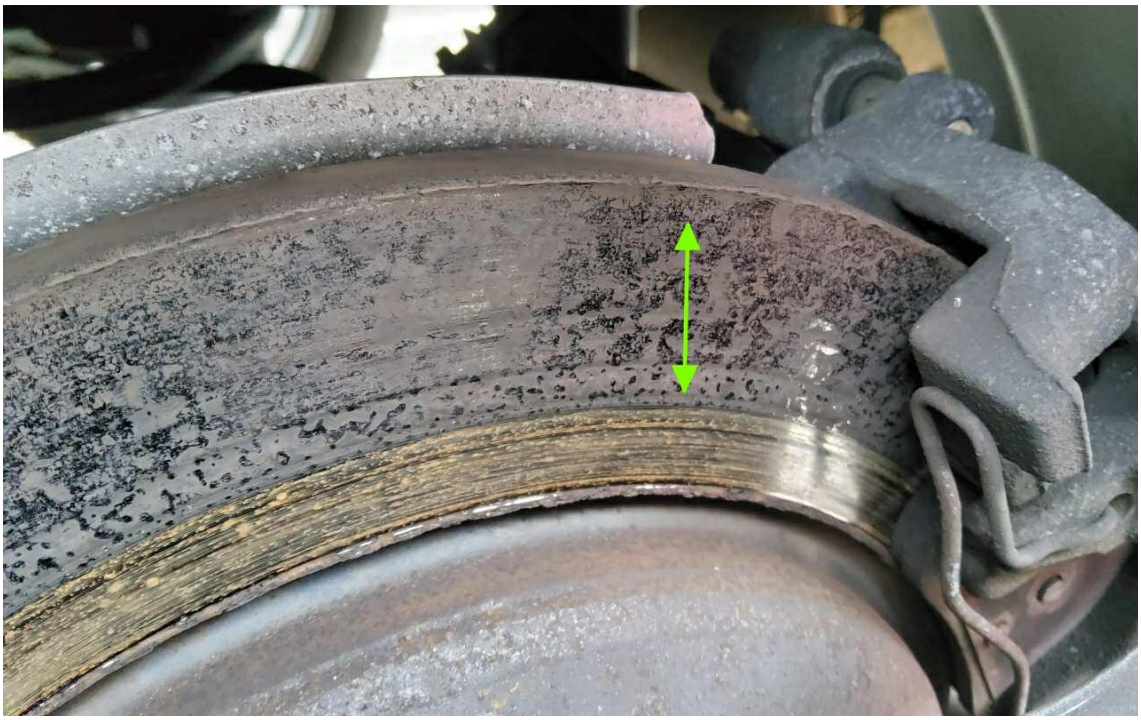
Bild 17 : Frontspoiler, deformiert, instandsetzen und lackieren mit Lackaufbau

Bild 18 : Frontspoiler, deformiert, instandsetzen und lackieren mit Lackaufbau

Bild 19 : Frontspoiler, deformiert, instandsetzen und lackieren mit Lackaufbau

Bild 20 : Bremsscheiben Hinterachse, stark korridiert

Bild 21 : Bremsscheiben Hinterachse, stark korridiert
