BMW 2 SERIES GRAN COUPE

Vehicle information

Summary of damages

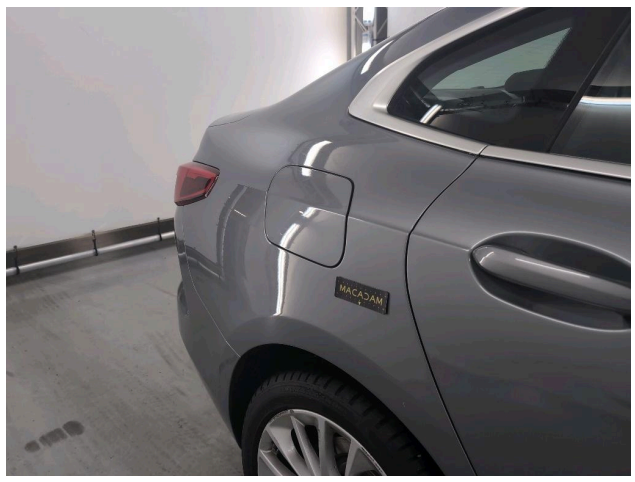
Right rear wing
repaired, acceptable condition.

Bodywork
Damaged - Acceptable.
Roof & other

Interior Stain
Cleaning Interior

Alloy wheel, right rear, scratch
(es)
, left front - Repair and paint (complete),
right side

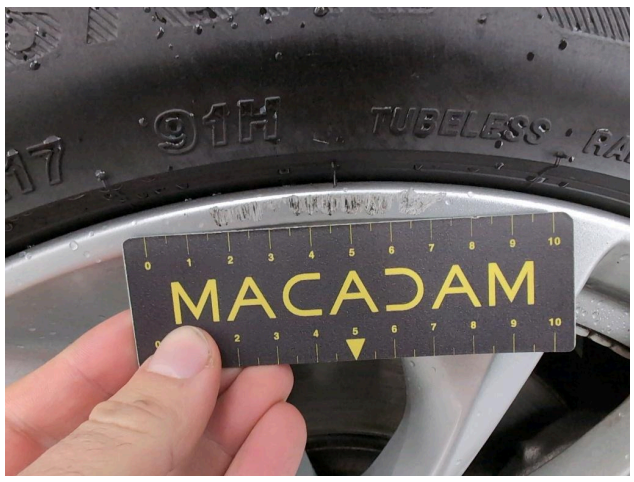
Alloy wheel, left-hand side,
scratch(es)
- Repair and paint (complete
)

Alloy wheel AVD
Scratch(es)
LI - Repair and paint (complete)
Right

Alloy wheel AVG
Scratch(es)
LI - Repair and paint (complete)
Left

Roof Amount D
Repaired
Acceptable
Right
