Zustandsbericht

Kunde :	**Allane SE HCBE**		
Berichtsnummer :	**0000000946732-DE926**	**Amtl. Kennzeichen :**	**WES-GV12E**
Referenznummer:	**31248148**

Hyundai Kona (OS)(2017->) Trend Elektro 2WD

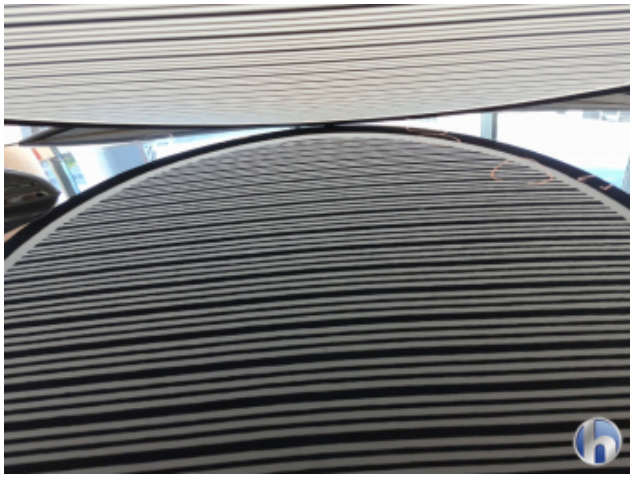
Bauteil	Schaden	Rep.-Art
1.	Türeinstieg Vorne - Links	Beschädigt	Instandsetzen und Lackieren
2.	Tür Vorne - Links	Dellen / Beulen	Sanft Instandsetzen
3.	Dach	Hagelschaden	Sanft Instandsetzen
4.	Heckklappe	Kratzer	Smart Repair
5.	Stoßfänger Hinten	Gebrauchsspuren	Ohne Reparatur

3. Dach
Hagelschaden - Sanft Instandsetzen

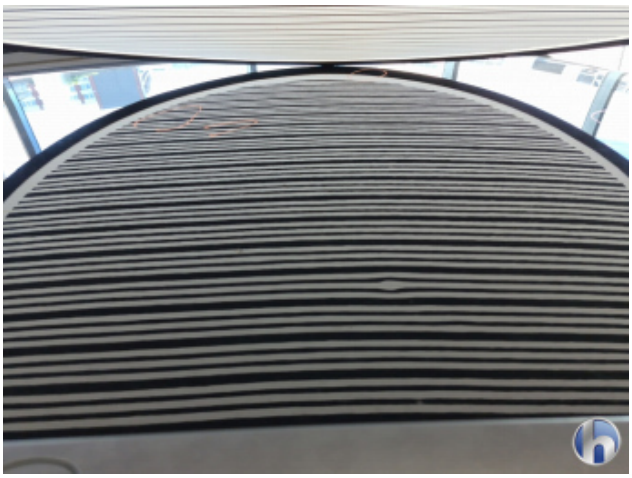
3. Dach
Hagelschaden - Sanft Instandsetzen
