Vehicle info

Make	BMW	Gearbox	Automatic
Model	i3 42,2kWh (I01)	Fuel type	Electric
Mileage	37,591	kW	125
VIN	WBY8P210707L02237	cc	0
First registration date	9/26/2022	Customer	BMW Austria Leasing GmbH Minderwertgutachten

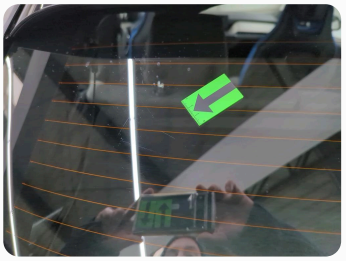
1 | Rear window

Damage type	Scratch(es)
Repair mode	No repair
Cause	Use/wear
