LVV Nr	4978613
Hersteller	Mercedes-Benz
Model	GLC-Class
Variante	AMG Line GLC 200 MHEV
Listenpreis	61.255,00
VIN	W1N0J8BB4PG121926
Erstzulassungsdatum	1.8.2022
Kennzeichen	M MC1463

DEKRA-Nr: 0102 / 0100037882 / 2026 / B083084000211 vom 12.10.2026

Zustandsbericht / Minderwertgutachten

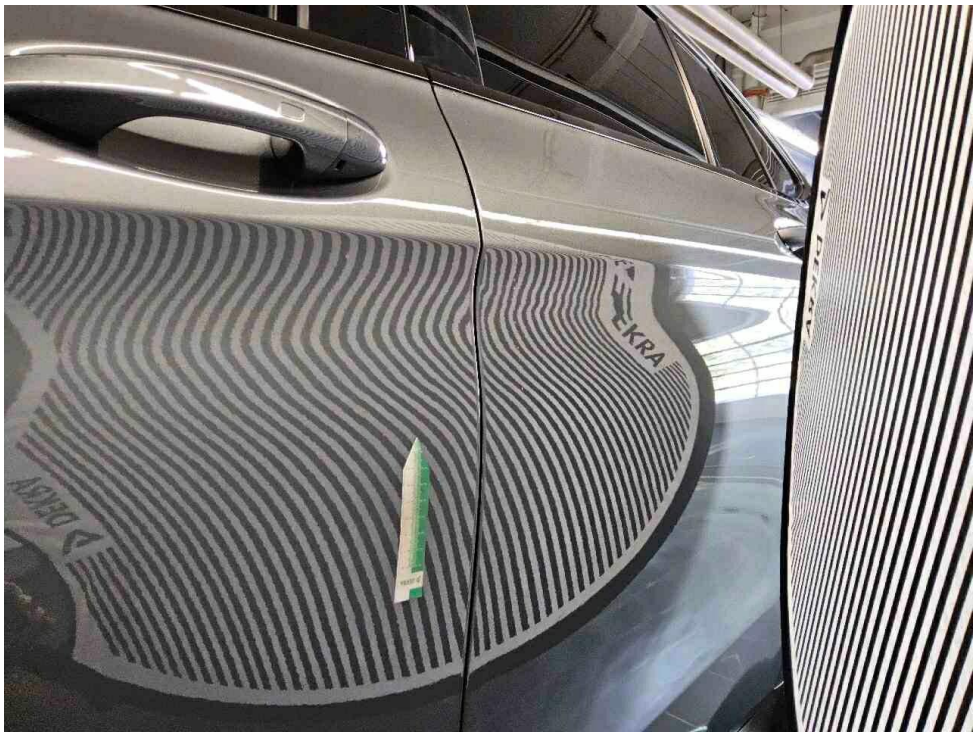
Bild 16 : Tür vorne links, eingedellt

Bild 17 : glanzgedrehte Felge (Sommer) vorne rechts, zerkratzt

Bild 18 : glanzgedrehte Felge (Sommer) vorne rechts, zerkratzt

1. glanzgedrehte Felge (Sommer) vorne rechts, zerkratzt, erneuern (Bild 17, 18)
