Zustandsbericht

Protokollnummer: 47981244
Auftrags-Nr / Referenz: 21834713
Besichtigungsdatum: 18.09.2026

Hersteller / Modell	BYD ATTO 3 Comfort		
Kennzeichen	EL-A 7204E	**Vehicle Identification number**	LGXCE4CBXP2056838
Erstzulassung	28.08.2023	**Laufleistung (abgelesen)**	12.087 km
HSN/TSN	2160 / AAB 00002	**Kraftstoffart**	Elektro
Fahrzeugart	Geländewagen	**Antriebsart**	Frontantrieb
Schadstoffklasse	2017/1151	**Getriebe / Anzahl Gänge**	Direktantrieb
Farbe	Weiß Metallic	**Besichtigungszustand**	ausreichend
Leistung	65 kW	**Nächste HU**	08/2026
Wartungsheft / Nachweis	nicht vorhanden	**Restlauf bis Service**	67 Tag(e)
Letzte Wartung		**Polsterart**	Leder
Vorschaden	Keine Feststellbar	**Polsterfarbe**	Grau
Nachlackierung	Keine Feststellbar	**zul. Gesamtgewicht**	2.160 kg
Dokumente	ZB I vorhanden	**Anzahl Halter**	unbekannt
Schlüssel soll/ist	2/2	**Anzahl Sitze / Türen**	5 / 5
Vertragsnummer	50151968	**Re-Import**	Nein

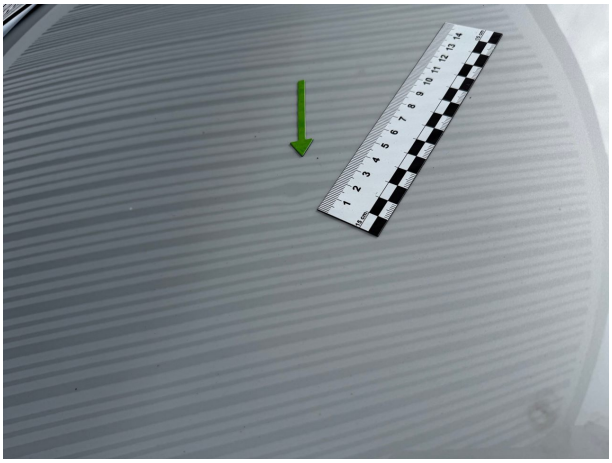
Beschädigung #1: Karosserie: Karosserie - beklebt/ beschriftet - entkleben/neutralisieren
