LVV Nr	368788
Hersteller	BMW
Model	X1
Variante	DE - SUV5 sDrive18i EU6d, OPF, (Facelift) 2020 - 2022 18 i
Listenpreis	29.327,73
VIN	WBA31AA0805U86975
Erstzulassungsdatum	1.1.2022
Kennzeichen	VS ZE500

DEKRA-Nr: 0207 / 0100063055 / 2026 / B088372000115 vom 27.07.2026

Zustandsbericht / Minderwertgutachten

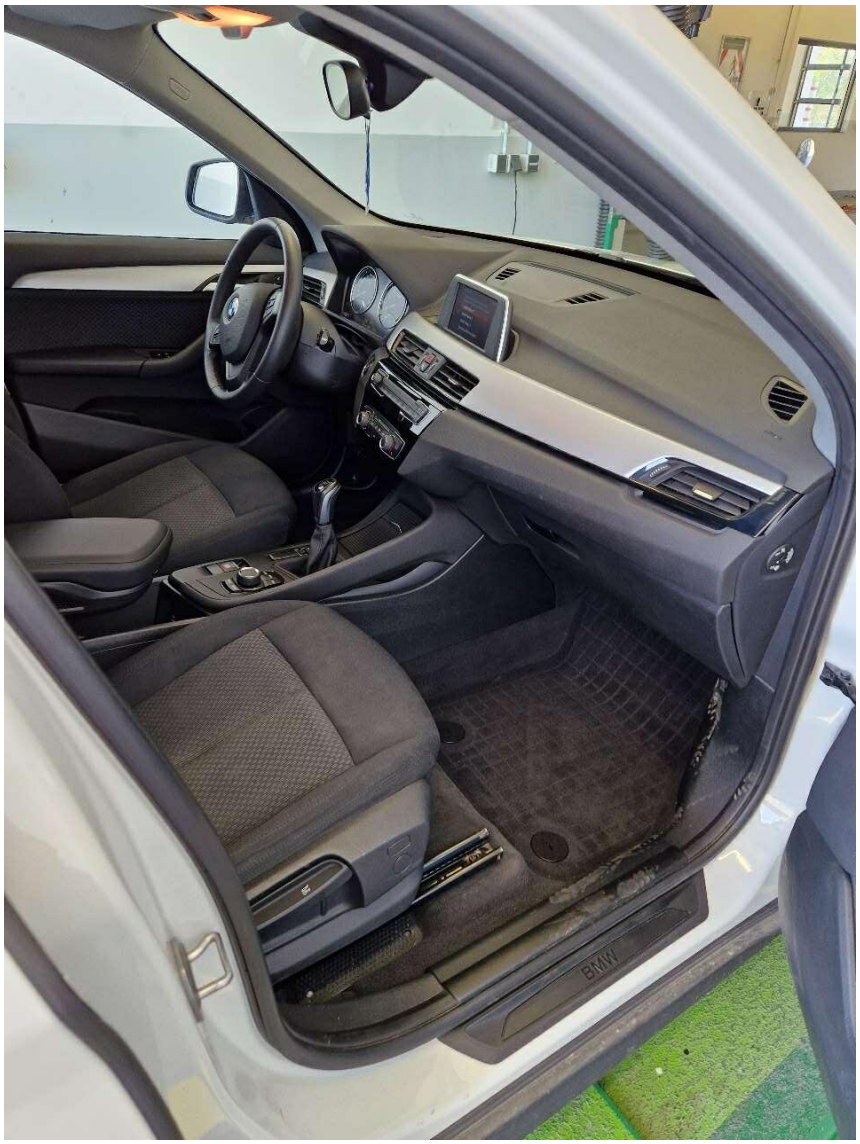
Bild 8 : Durch geöffnete Fahrertüre: Fahrersitz, Armaturenbrett und Schalthebel

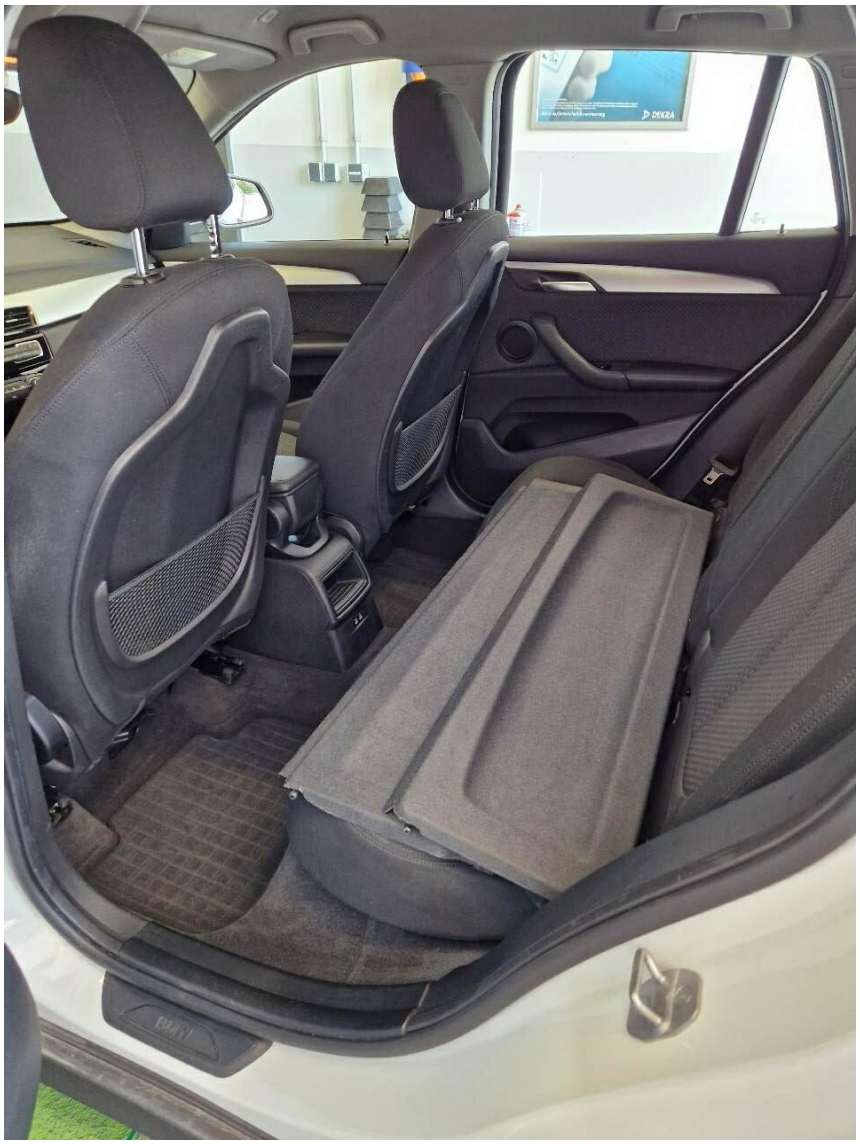
Bild 9 : Durch geöffnete hintere Tür: Rücksitzbank

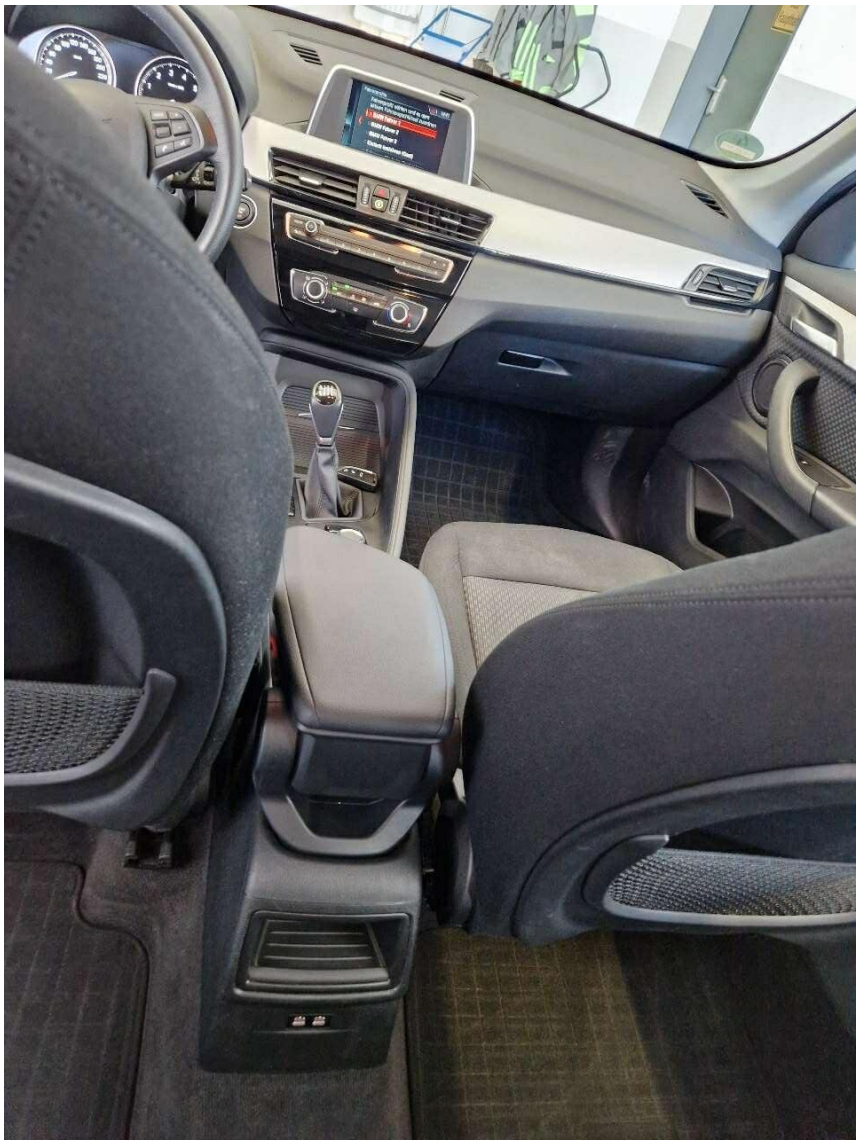
Bild 10 : Mittelkonsole (Radio/Navi eingeschaltet)

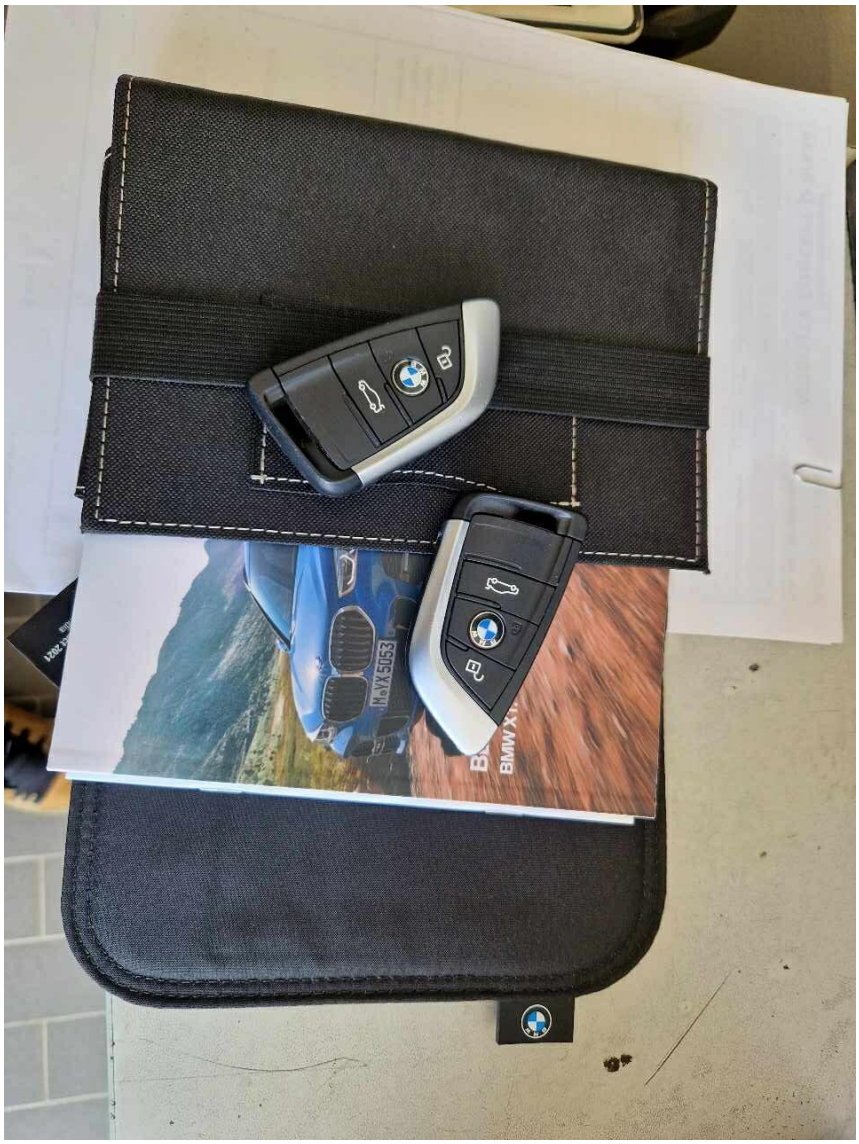
Bild 11 : Serviceheft letzter Eintrag, alle Fahrzeugschlüssel, Bordmappe

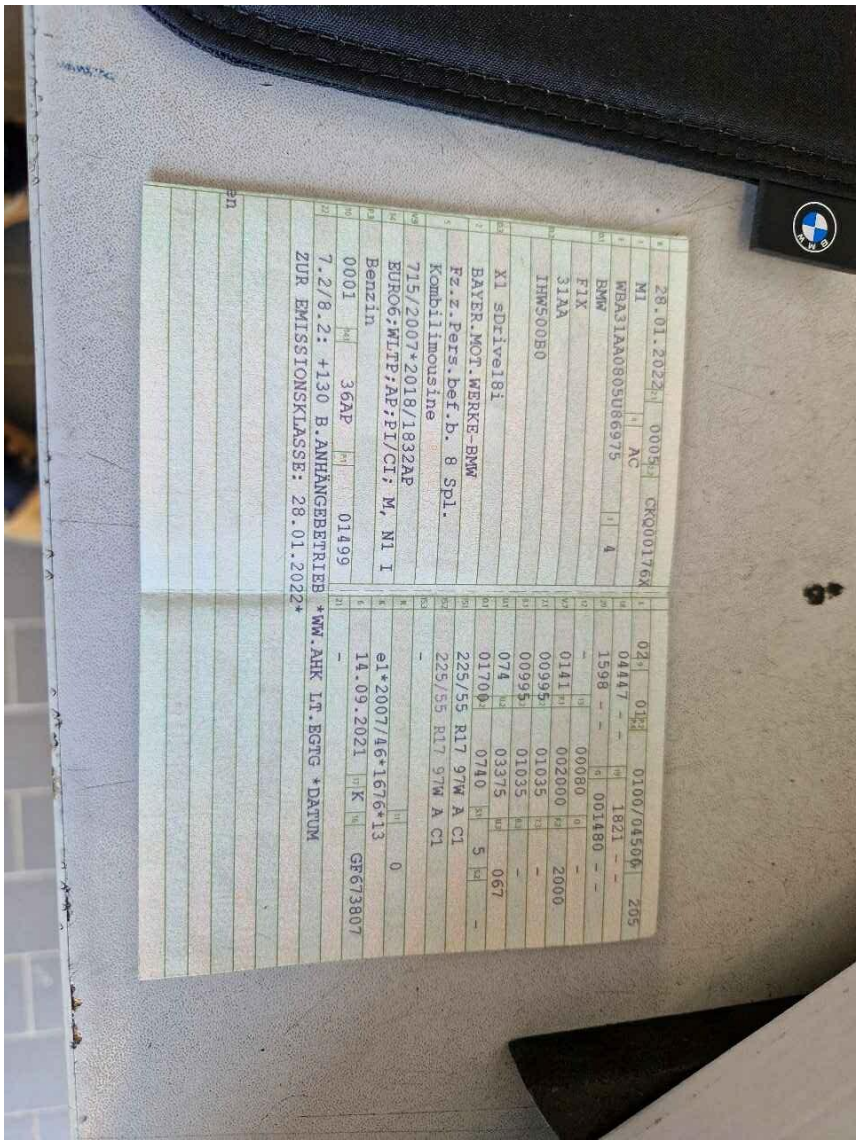
Bild 12 : ZLB Teil 1 (ohne Halterdaten)

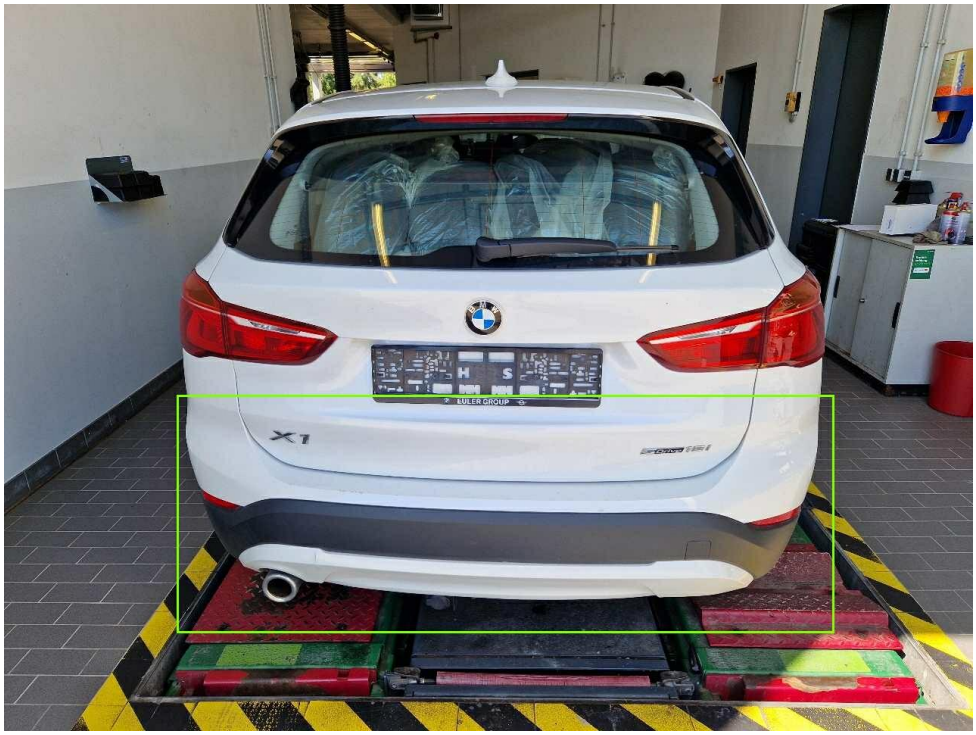
Bild 14 : Schadenbereich hinten

Bild 15 : Stoßfänger hinten deformiert und gebrochen

1. Stoßfänger hinten beaufschlagt deformiert und gebrochen Anhängerkupplung beaufschlagt und deformiert, erneuern
2. Spiegel rechts verschrammt und gebrochen, erneuern (Bild 28, 29)
3. Tür hinten rechts eingedellt, smart repair (Bild 20)
4. Einstieg hinten rechts deformiert, smart repair
5. Fahrzeug reinigen, instandsetzen
6. Stoßfänger vorne verschrammt, erneuern (Bild 24)

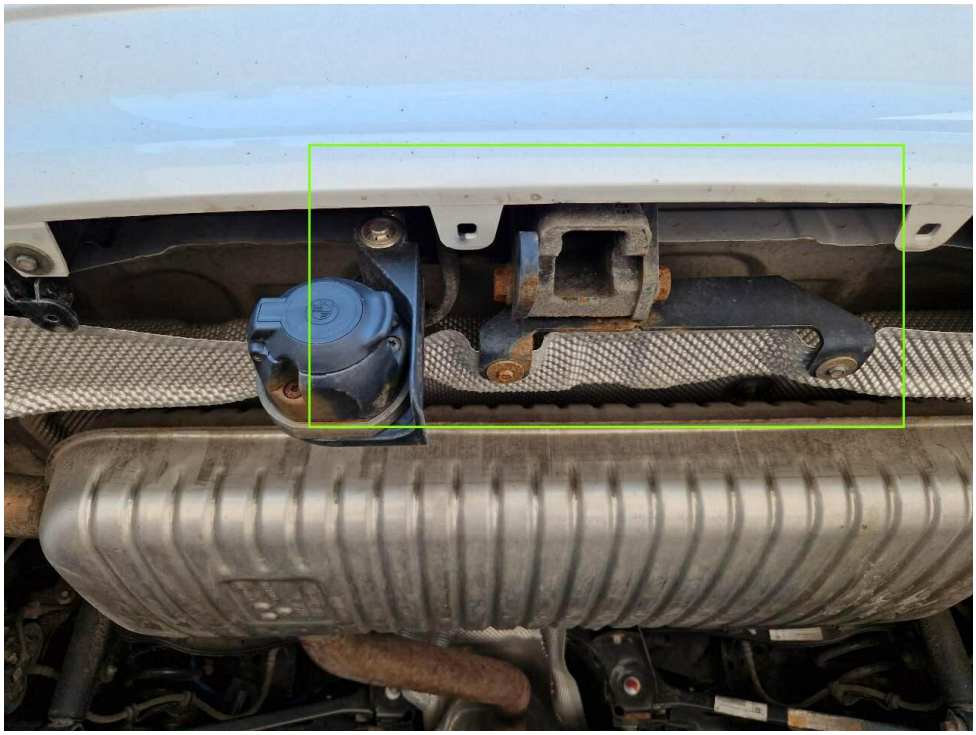
Bild 18 : Anhängekupplung beaufschlagt

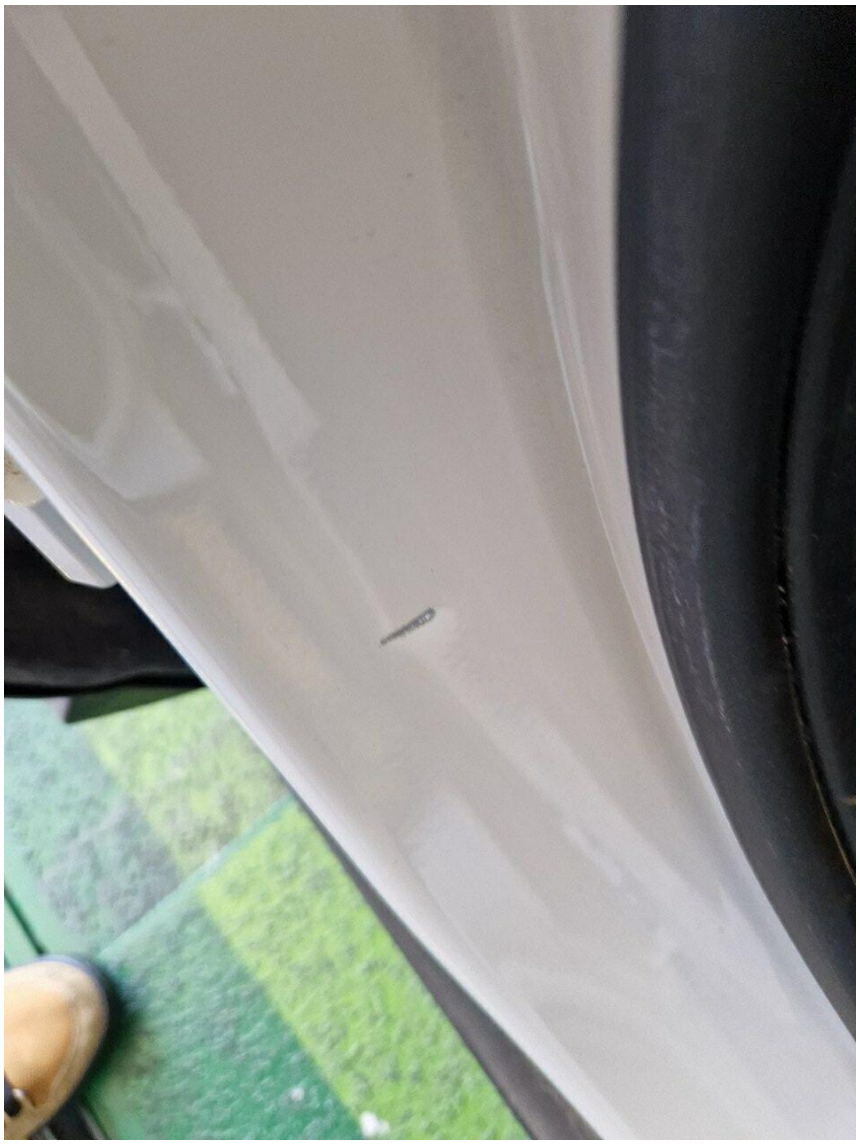
Bild 21 : Kniestück hinten rechts verschrammt und eingedellt

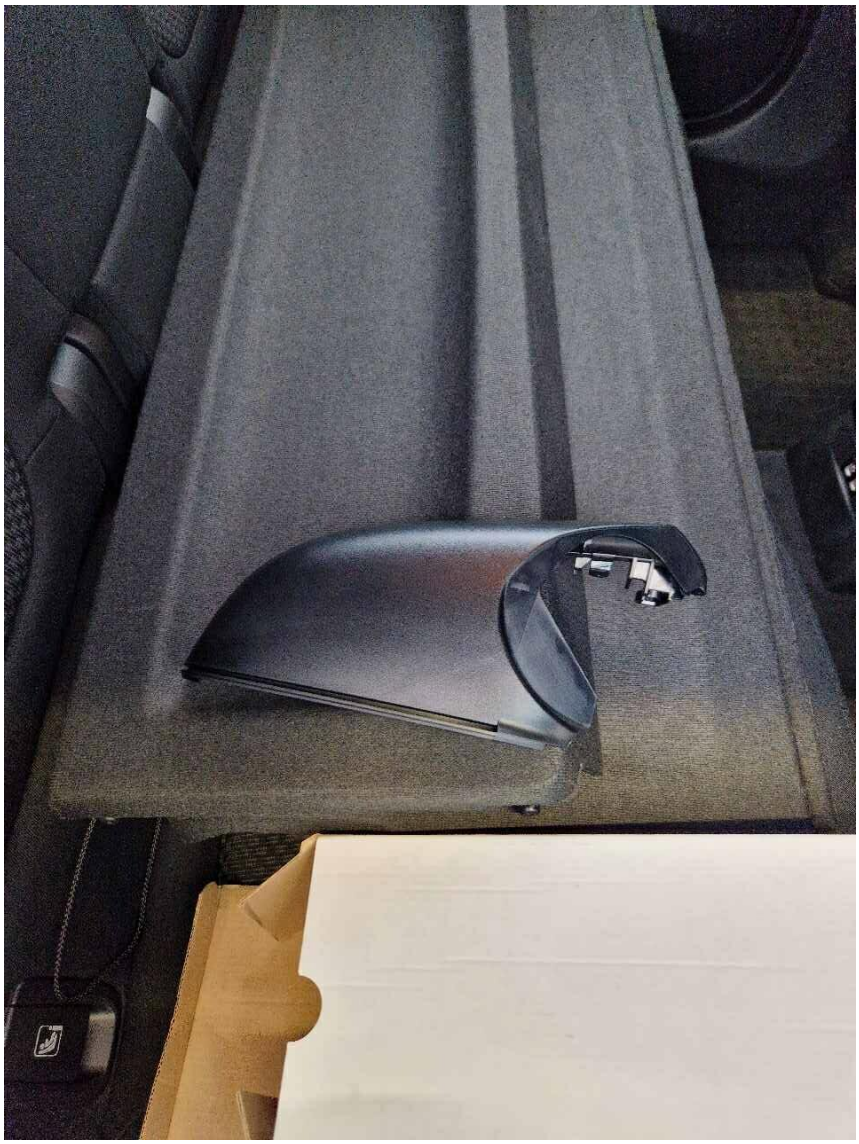
Bild 27 : Spielgelkappe rechts neu liegt im Fahrzeug

Der rechte Außenspiegel ist verschrammt und gebrochen. Die Abdekung wure mit dazugegeben und liegt im Fahrzeug. Der Schaden wurde allerdings unter dem Punkt notwendige Reparaturen im vollen Umfang kalkuliert.
Das Fahrzeug / Objekt wurde zum Zeitpunkt der Besichtigung in einem nicht gereinigten Zustand vorgefunden.
Das Fahrzeug / Objekt wurde von oben und von unten besichtigt. Im Rahmen der Fahrzeug / Objektbesichtigung wurde ein Probelauf des Motors durchgeführt. Der Fehlerspeicher war zum Besichtigungszeitpunkt nicht ausgelesen. Abgasrelevante Baugruppen wurden messtechnisch nicht überprüft. Folglich wurden Mängel, die nur bei einer Abgasuntersuchung feststellbar sind, nicht berücksichtigt.
Für die Bearbeitung des Vorganges standen folgende Unterlagen zur Verfügung: - Fz-Schein/Zul.Beschein. Teil I
2 Hauptschlüssel, 0 Nebenschlüssel vorgelegt.

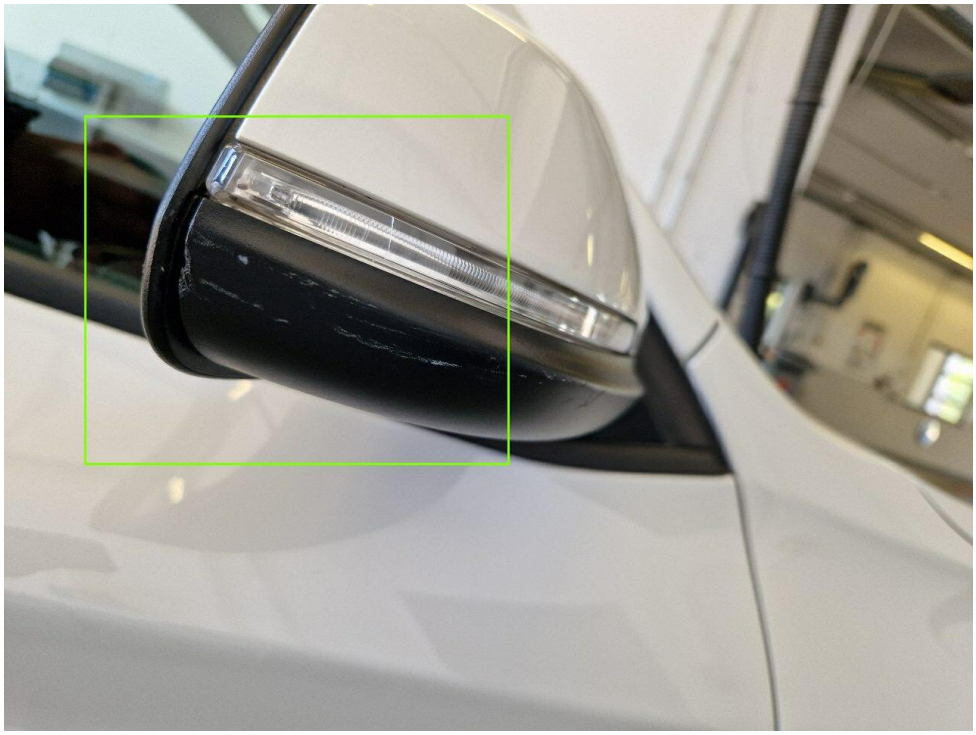
Bild 28 : Spiegel rechts verschrammt und gebrochen

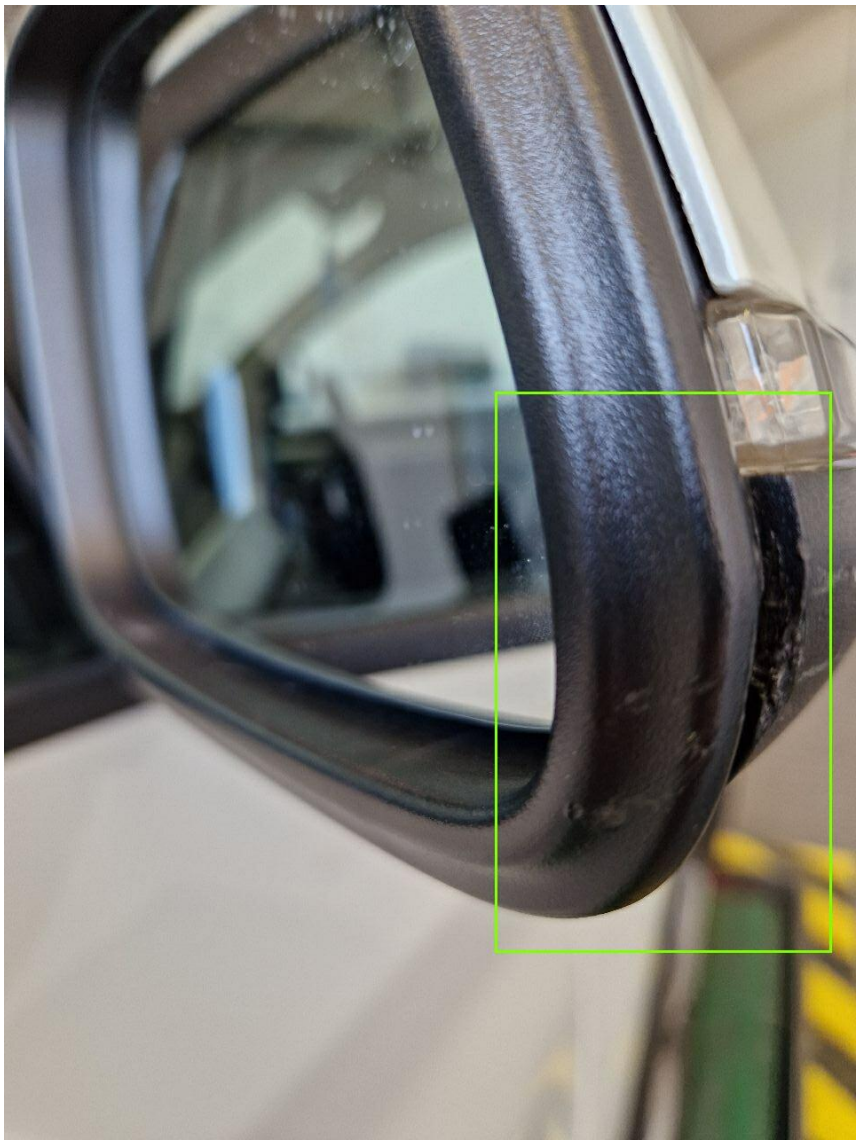
Bild 29 : Spiegel rechts verschrammt und gebrochen
