Zustandsbericht

Protokollnummer:	48001356
Auftrags-Nr / Referenz:	20620998
Besichtigungsdatum:	28.09.2026

Hersteller / Modell	Tesla Model Y Long Range Dual Motor AWD		
Kennzeichen	S-FL 103E	**Vehicle Identification number**	XP7YGCEK7PB146593
Erstzulassung	19.06.2023	**Laufleistung (abgelesen)**	74.801 km
HSN/TSN	1480 / ABI 00003	**Kraftstoffart**	Elektro
Fahrzeugart	PKW Limousine	**Antriebsart**	Allradantrieb
Schadstoffklasse	2017/1151	**Getriebe / Anzahl Gänge**	Direktantrieb
Farbe	Schwarz Uni	**Besichtigungszustand**	ausreichend
Leistung	190 kW	**Nächste HU**	06/2026
Wartungsheft / Nachweis	digitaler Nachweis / vollständig	**Restlauf bis Service**	
Letzte Wartung		**Polsterart**	Leder
Vorschaden	Keine Feststellbar	**Polsterfarbe**	Schwarz
Nachlackierung	Keine Feststellbar	**zul. Gesamtgewicht**	2.518 kg
Dokumente	ZB I vorhanden	**Anzahl Halter**	1
Schlüssel soll/ist	2/2	**Anzahl Sitze / Türen**	5 / 5
Vertragsnummer	52094801	**Re-Import**

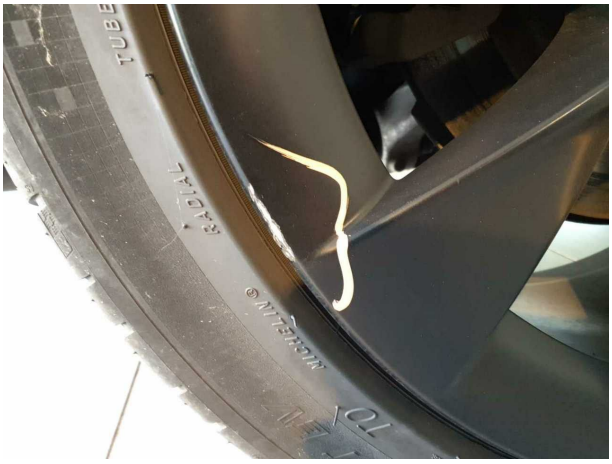
Beschädigung #1: Rad/Reifen: Leichtmetallfelge hinten links - verkratzt / verschürft - Wertminderung
