DEKRA-Nr: 0302 / 039341 / 2026 / B086252000648 vom 04.11.2026

Vermarktungsbericht

Auftraggeber	ALD AutoLeasing D GmbH Ford Lease, Nedderfeld 95, 22529 Hamburg
Besichtigung	12.10.2026

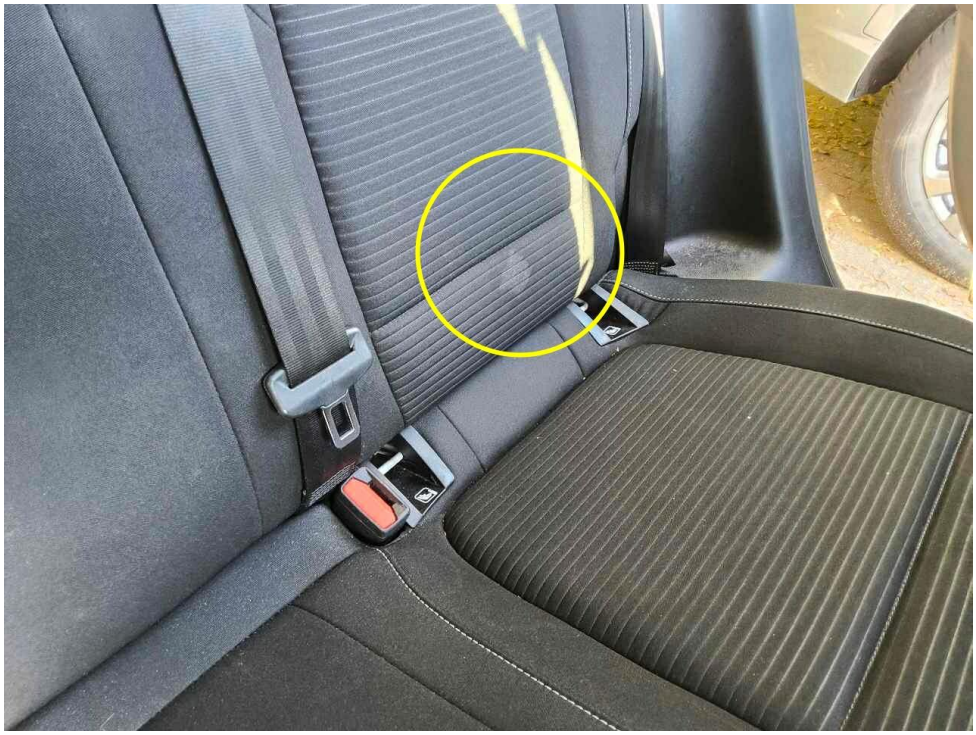
1. Fahrzeug springt nicht an, Batterie tiefentladen, BAtterie gem KVA erneuert, (Bild 8)
2. Frontspoiler zerkratzt, erneuern (Bild 10)
3. Stoßfänger vorne vorne rechts unterhalb, zerkratzt, smart repair (Bild 10)
4. Sitz 1.Reihe links Sitzbezug, fleckig, reinigen

Bild 8 : Fahrzeug springt nicht an, Batterie tiefentladen, BAtterie gem KVA erneuert
