LVV Nr	6188578
Hersteller	Fiat
Model	500
Variante	Icon 500-e
Listenpreis	14.138,57
VIN	ZFAEFAC42NX070789
Erstzulassungsdatum	1.6.2022
Kennzeichen	K DB2664E

DEKRA-Nr: 0585 / 040872 / 2026 / B082032001433 vom 13.10.2026

Zustandsbericht / Minderwertgutachten

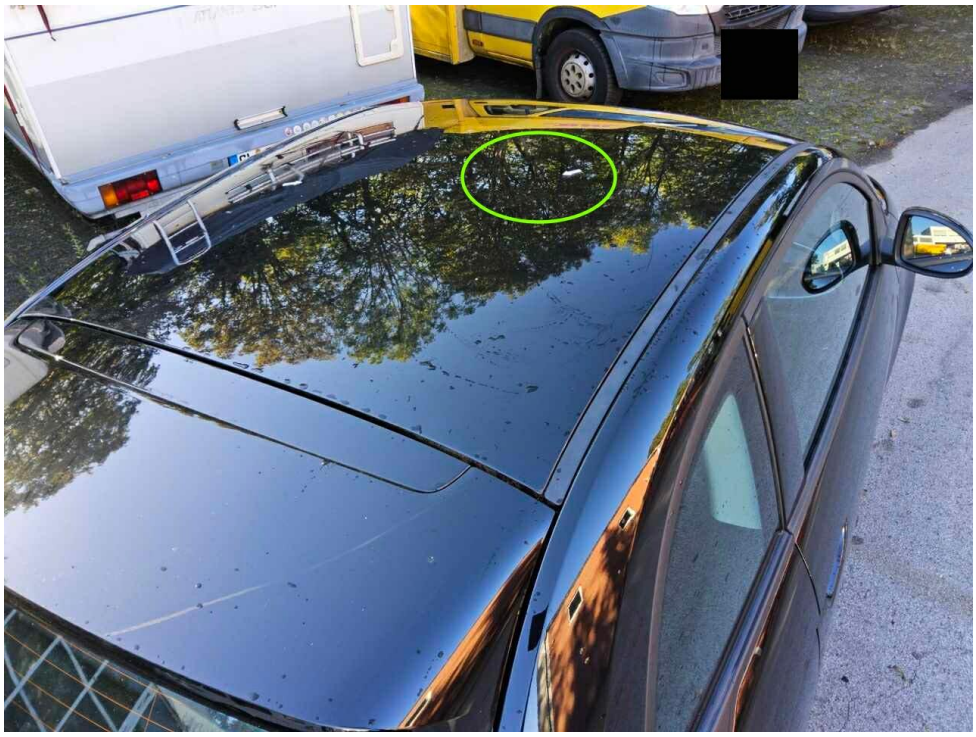
Bild 14 : Dach, eingedellt, Gebrauchsspur

Armaturenbrett, zerkratzt, Gebrauchsspur (Bild 24)
Dach, eingedellt, Gebrauchsspur (Bild 14, 15)
Seitenteil hinten links, mehrfach eingedellt, Gebrauchsspur (Bild 16)

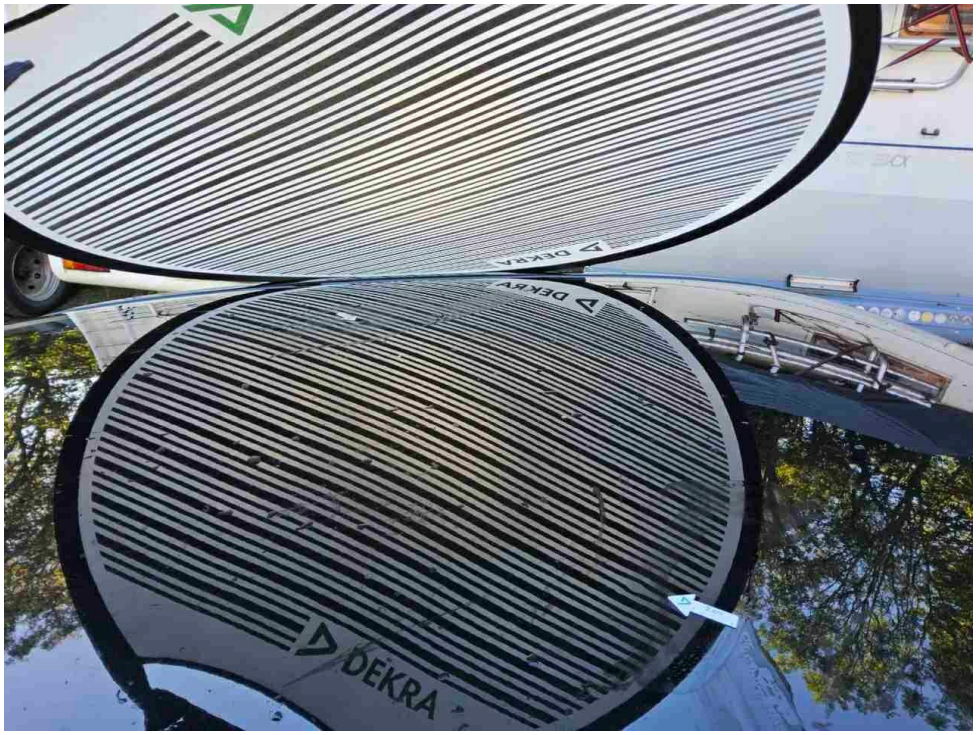
Bild 15 : Dach, eingedellt, Gebrauchsspur

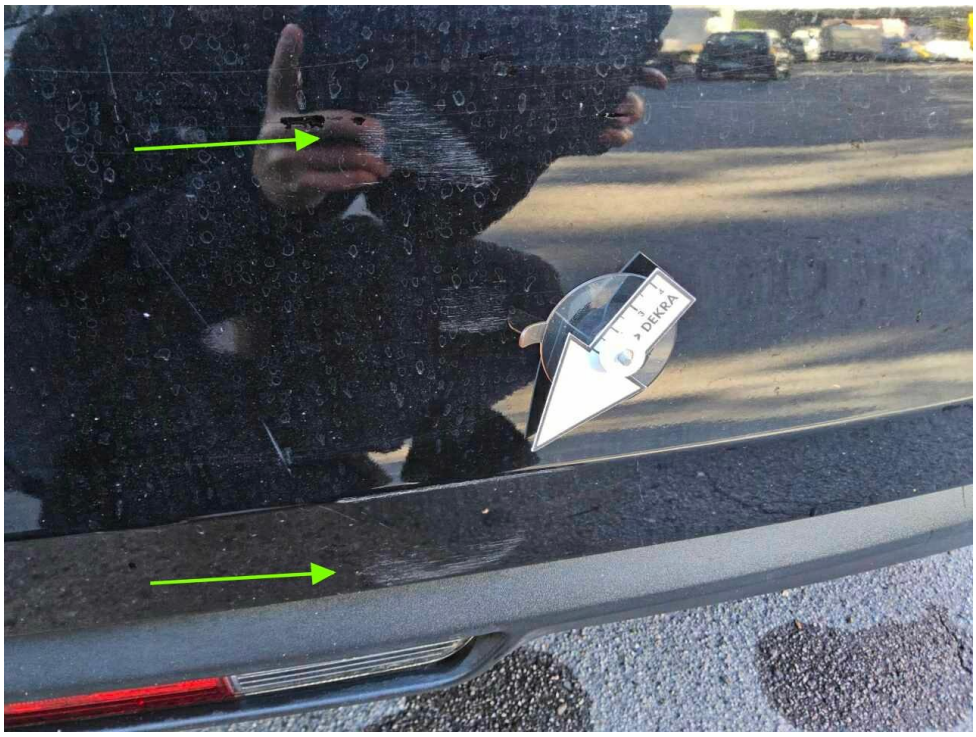
Bild 18 : Stoßfänger hinten Lackierung, verschrammt, lackieren

1. Pannenset, Füllflasche abgelaufen, erneuern
2. Linke Seite, Tür und Seitenwand zerkratzt, lackieren (Bild 21, 22, 23)
3. Motorhaube, eingedellt, drücken (Bild 20)
4. Seitenteil hinten rechts, eingedellt, instandsetzen und lackieren mit Lackaufbau (Bild 19)
5. Stoßfänger hinten Lackierung, verschrammt, lackieren (Bild 17, 18)

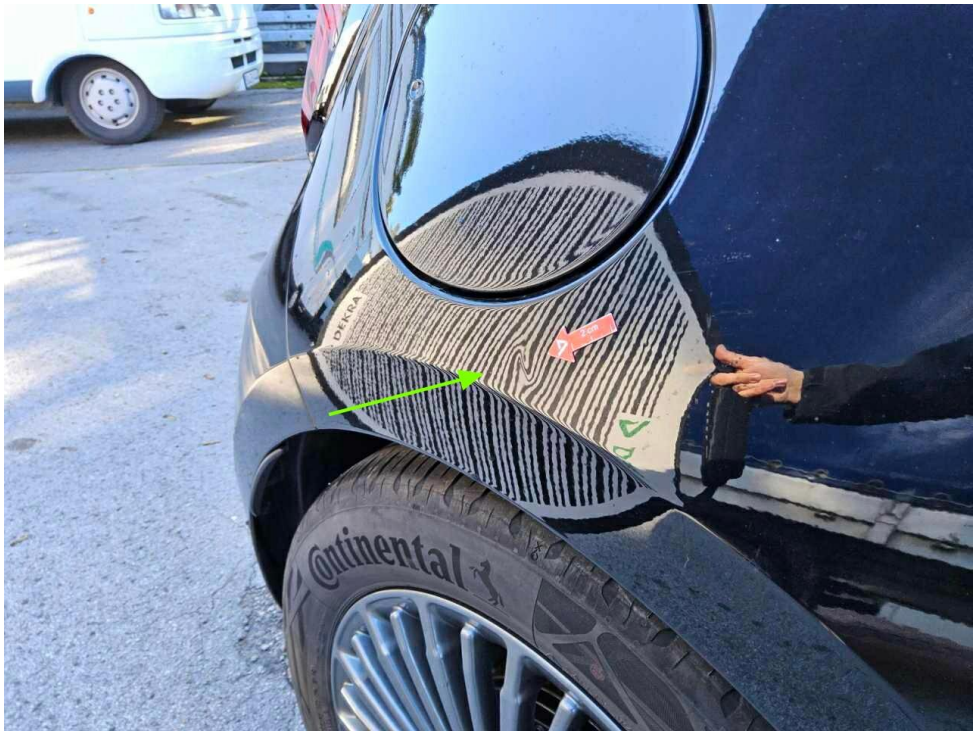
Bild 19 : Seitenteil hinten rechts, eingedellt, instandsetzen und lackieren mit Lackaufbau

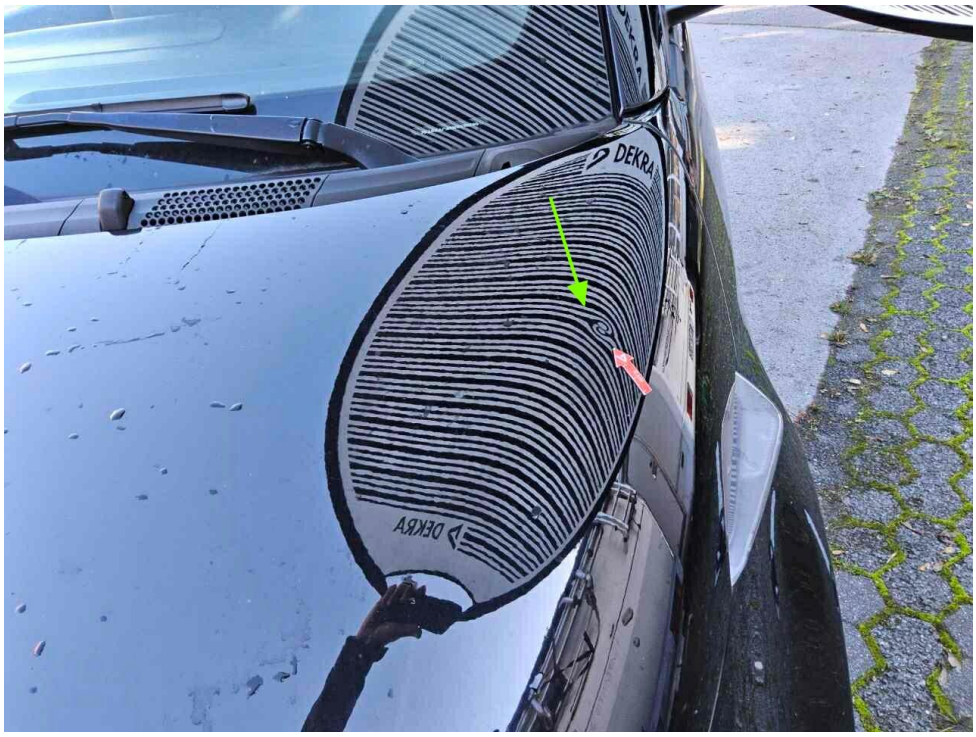
Bild 20 : Motorhaube, eingedellt, drücken
