LVV Nr	5133827
Hersteller	Škoda
Model	Fabia
Variante	Best of 1.0 TSI
Listenpreis	19.100,84
VIN	TMBJP6NJXPZ008780
Erstzulassungsdatum	1.10.2022
Kennzeichen	M HU1889

DEKRA-Nr: 0542 / 065866 / 2026 / B087485000506 vom 15.10.2026

Zustandsbericht/Minderwertgutachten-Leasing

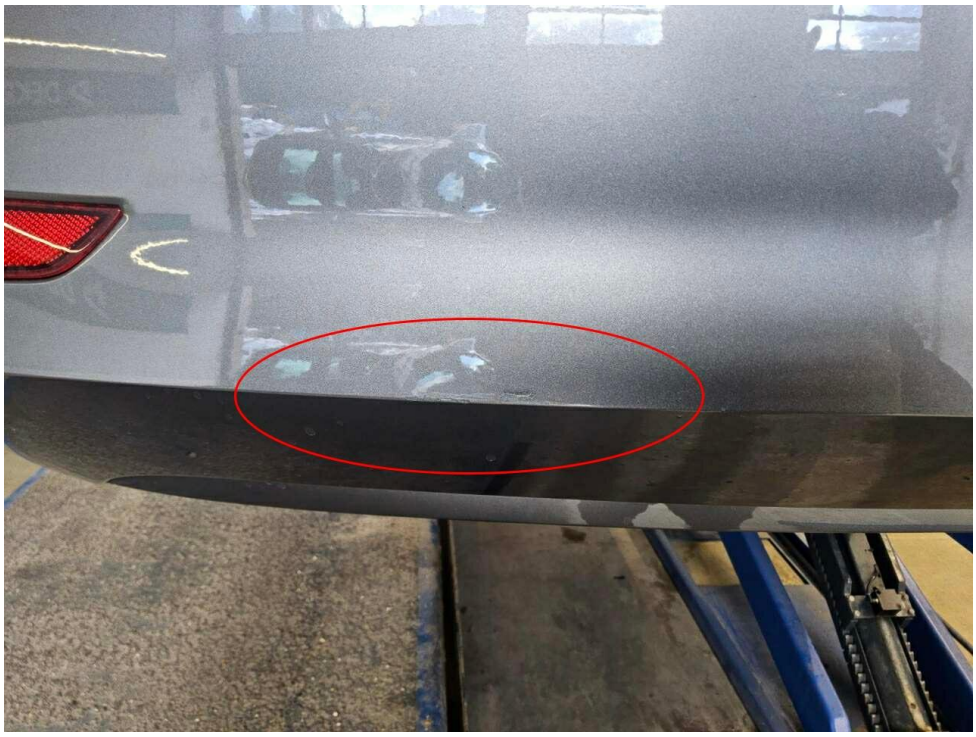
Bild 14 : Stoßfänger hinten Lackierung, zerkratzt, smart repair

Bild 15 : Stoßfänger hinten Lackierung, zerkratzt, smart repair

Bild 16 : Stoßfänger hinten Lackierung, zerkratzt, smart repair

1. Stoßfänger hinten Lackierung,
   zerkratzt, smart repair (Bild 14, 15, 16)
