BMW 5 TOURING (G61)(2024->) 520 D XDRIVE M SPORT MILD-HYBRID 145 KW (MOTOR 2,0 LTR. - 145 KW DIESEL) 5-TÜRIG

VIN: WBA21GW050CV13200

Bewertungsdetails

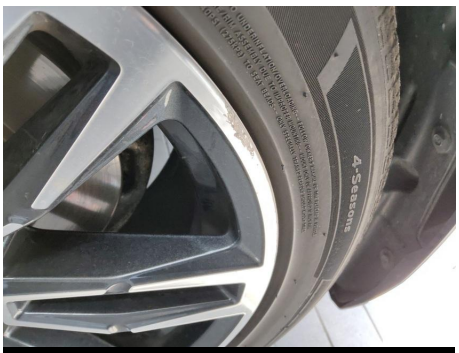
002	Logo Motorhaube / -	Gebrochen	Ersetzen

003	Felge / Vorne Rechts	Kratzer	Ersetzen

Motorhaube / - / Delle

Logo Motorhaube / - / Gebrochen

Felge / Vorne Rechts / Kratzer

Reifen / Hinten Rechts / Riss

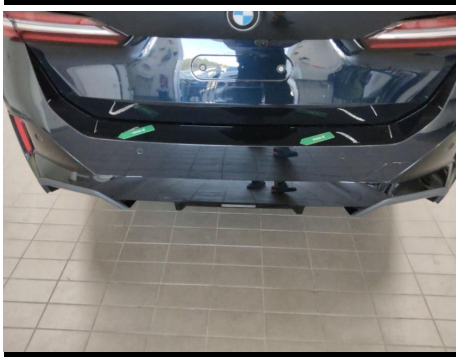
004	Reifen / Hinten Rechts Geschwindigkeitsindex : Y / Traglastindex : 102 / Reifenmarke : HANKOOK / Breite : 245 mm / Pannenschutz : Keine / Höhe : 45 / Felgen-/Reifendurchmesser : 19 " / Saison : Ganzjahresreifen	Riss	Ersetzen

005	Felge / Hinten Rechts Felgen-/Reifendurchmesser : 19 "	Kratzer	Ersetzen

Reifen / Hinten Rechts / Riss

Felge / Hinten Rechts / Kratzer

Stoßfänger / Hinten / Kratzer

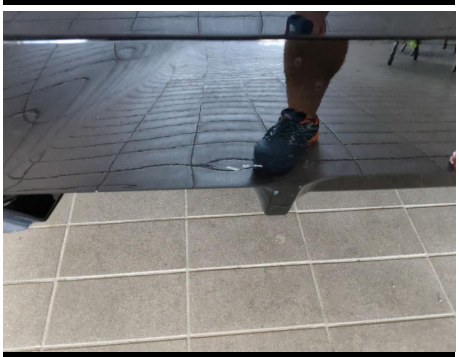
006	Stoßfänger / Hinten	Kratzer	Lackieren

007	Kotflügel / Hinten Links	Delle	Smart Repair

Stoßfänger / Hinten / Kratzer

Kotflügel / Hinten Links / Delle

Felge / Vorne Links / Kratzer

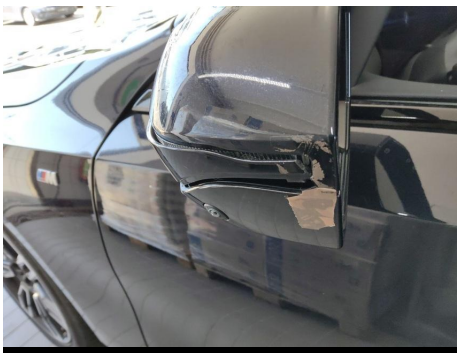
009	Tür / Vorne Links	Kratzer	Smart Repair

010	Außenspiegel elektrisch / Links	Gebrochen	Ersetzen

Tür / Vorne Links / Kratzer

Außenspiegel elektrisch / Links / Gebrochen
