Zustandsbericht

Protokollnummer: 47615495
Auftrags-Nr / Referenz: 22903635
Besichtigungsdatum: 03.09.2026

Hersteller / Modell	Volvo XC40 B3 B DKG Plus Black Edition		
Kennzeichen	NW-C 1805	**Vehicle Identification number**	YV1XZK7V4S2471975
Erstzulassung	12.07.2024	**Laufleistung (abgelesen)**	24.717 km
HSN/TSN	9101 / BUO 00010	**Kraftstoffart**	Hybr.Benzin/E
Fahrzeugart	PKW Kombilimousine	**Antriebsart**	Frontantrieb
Schadstoffklasse	EURO6	**Getriebe / Anzahl Gänge**	Automatik
Farbe	Onyx Schwarz-Metallic	**Besichtigungszustand**	ausreichend
Leistung	120 kW	**Nächste HU**	07/2027
Hubraum	1.969 ccm	**Zylinder**	4
Wartungsheft / Nachweis	nicht vorhanden	**Restlauf bis Service**	117 Tag(e)
Letzte Wartung	08/2025 bei 20.761 km	**Polsterart**	Stoff
Vorschaden	Keine Feststellbar	**Polsterfarbe**	Hellgrau-Dunkelgrau
Nachlackierung	Keine Feststellbar	**zul. Gesamtgewicht**	2.220 kg
Dokumente	ZB I vorhanden	**Anzahl Halter**	unbekannt
Schlüssel soll/ist	2/2	**Anzahl Sitze / Türen**	5 / 5
Vertragsnummer	17415096	**Re-Import**

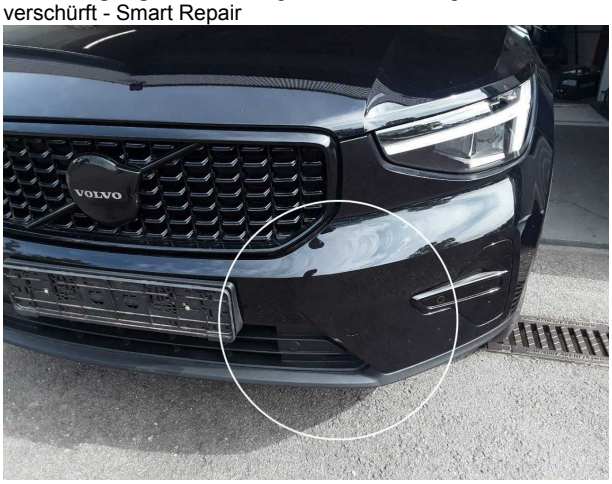
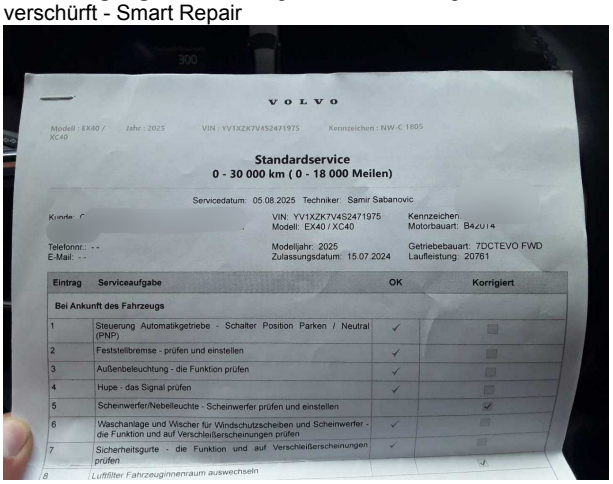
Nr.	Bauteilgruppe	Beschreibung
1	Stossfänger vorn	Stossfänger vorn - verkratzt / verschürft - Smart Repair
2	Unterlagen	Serviceheft (fehlt - Wartung - 30000km/12Monate – unvollständig) - entspricht nicht den Herstellervorgaben - Wertminderung

Beschädigung #1: Stossfänger vorn: Stossfänger vorn - verkratzt / verschürft - Smart Repair

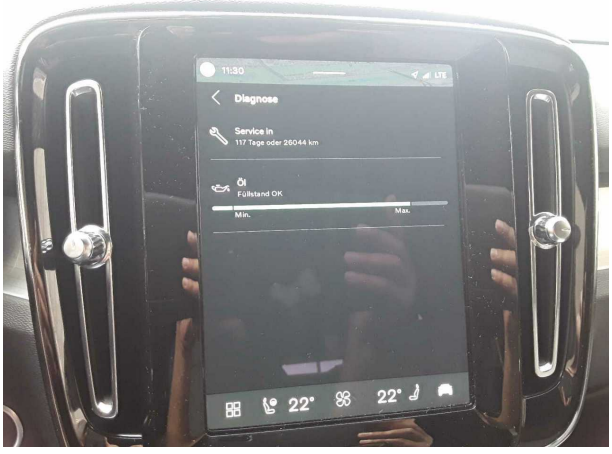
Beschädigung #2: Unterlagen: Serviceheft (fehlt - Wartung - 30000km/12Monate – unvollständig) - entspricht nicht den

Beschädigung #2: Unterlagen: Serviceheft (fehlt - Wartung - 30000km/ 12Monate – unvollständig) - entspricht nicht den Herstellervorgaben -
