TÜV SÜD Auto Partner GmbH
Gutenbergstraße 13
70771 Leinfelden-Echterdingen

Besichtigungsdatum: 22.09.2026
Protokollnummer: 47850819
Erstellt durch: Paula Busch
Besichtigt durch: Milorad Kojic

TMBJP7NXXNY095111

Zustandsbericht

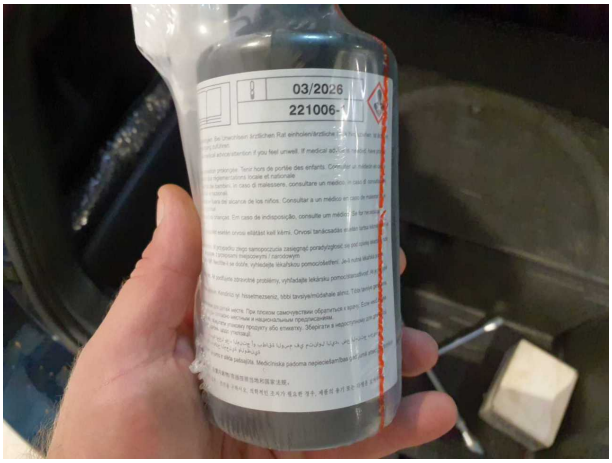
Beschädigung #1: Ausrüstung: Tirefit Füllmittel - abgelaufen - erneuern

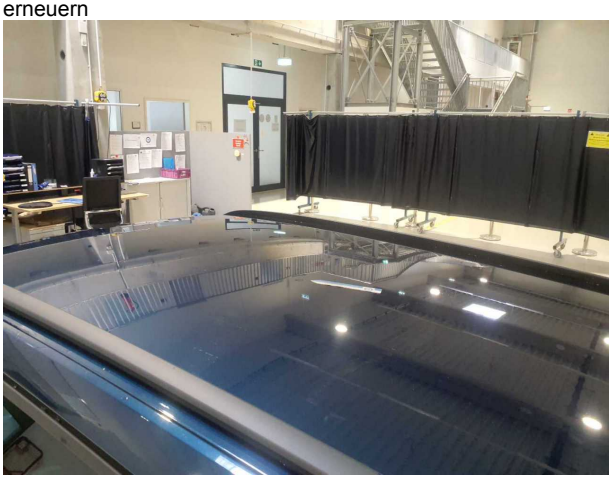
Beschädigung #2: Fahrzeugdach: Dach - Delle(n) - sanft instandsetzen

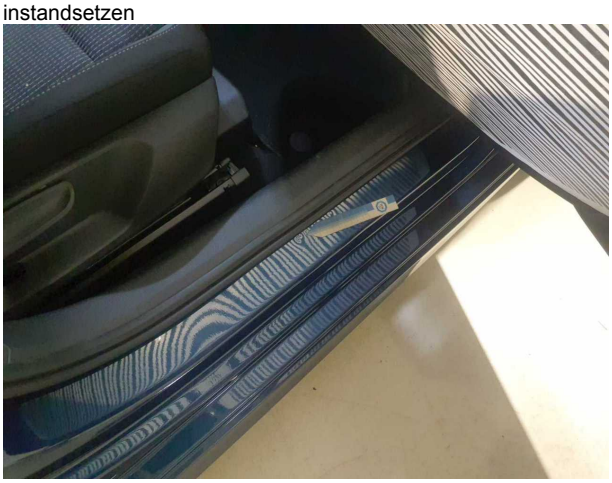
Beschädigung #3: Schweller rechts: Einstieg (Vo.re) - Delle(n) - Smart Repair

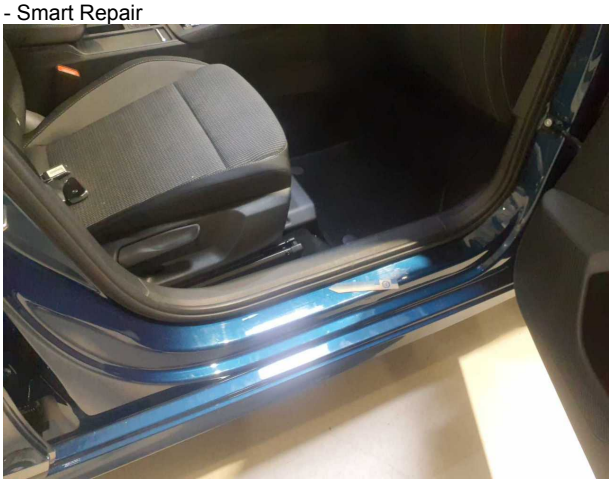
Beschädigung #3: Schweller rechts: Einstieg (Vo.re) - Delle(n) - Smart Repair

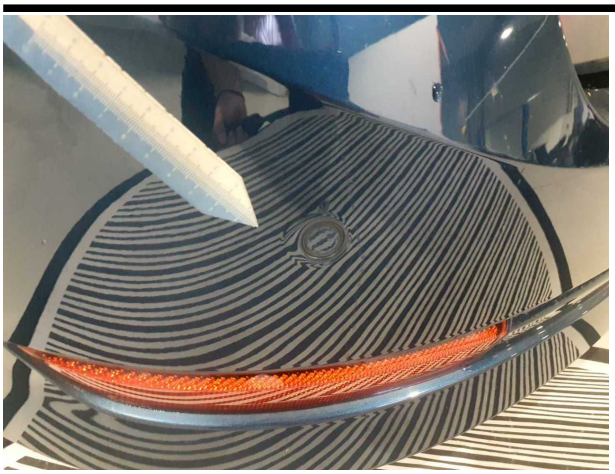
Nr.	Ort
1	Tür vorne links, fachgerecht ausgeführt, Reparaturrechnung nicht vorhanden
2	Stoßfänger hinten, nicht fachgerecht ausgeführt, Reparaturrechnung nicht vorhanden

Beschädigung #4: Stossfänger hinten: Stossfänger hinten (Lackläufer sichtbar) - nicht fachgerecht instandgesetzt - lackieren
