Informe de tasación

SEAT ATECA

2.0 TDI 85KW (115CV) STSP REFERENCE XM

VIN	VSSZZZ5F2P6570148
Primera matriculación	8/8/2023
Kilometraje del vehículo	186.438 km

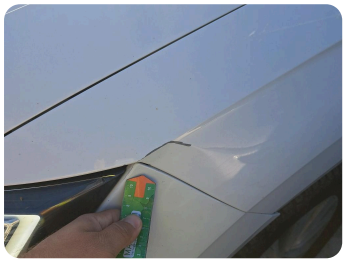
7 | Guarnic Tapa Tras

Tipo de daño	Rayado
Modo de reparación	Importe
