Vehicle info

Make	BMW	Gearbox	Automatic
Model	iX3 M 73,8kWh (G08)	Fuel type	Electric
Mileage	113,952	kW	210
VIN	WBY41DU000S521464	cc	0
First registration date	11/29/2022	Customer	BMW Austria Leasing GmbH Minderwertgutachten

HINWEISE ZUM GUTACHTEN

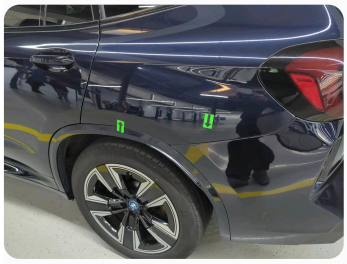
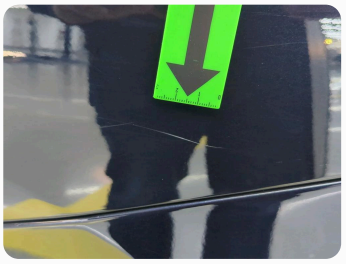
8 | Wing RL

Damage type	Dent(s)
Repair mode	Paintless dent repair
Cause	Use/wear

Comments: min 1S. +Kratzer, Gebrauchsspur (Polierbar)

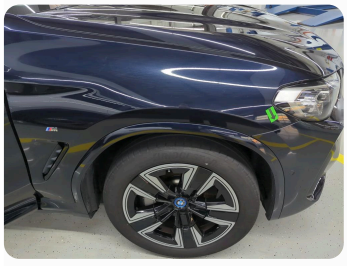
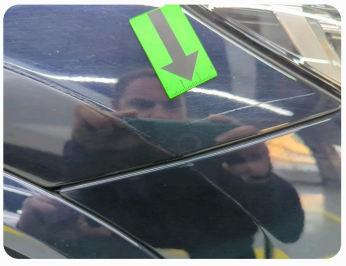
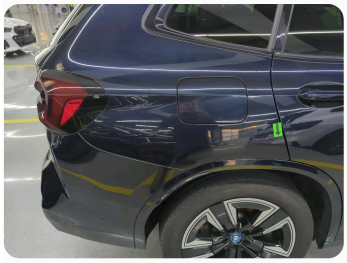
13 | Wing FR

Damage type	Scratch(es)
Repair mode	Polish
Cause	Use/wear

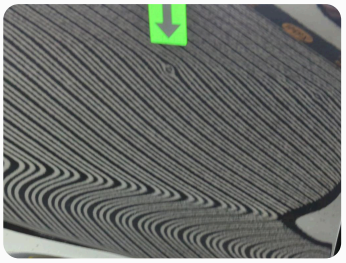
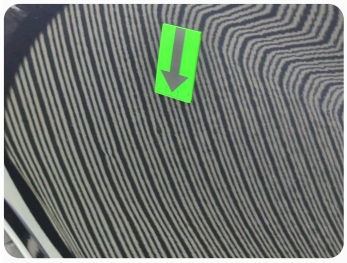
15 | Wing RR

Damage type	Dent(s)
Repair mode	Paintless dent repair
Cause	Use/wear

Comments: 1S auf der Kante, Folgekosten möglich

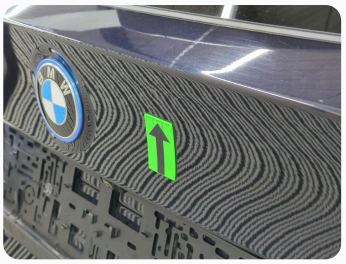
17 | Tailgate / Boot

Damage type	Dent(s)
Repair mode	Paintless dent repair
Cause	Use/wear

Comments: min 1M

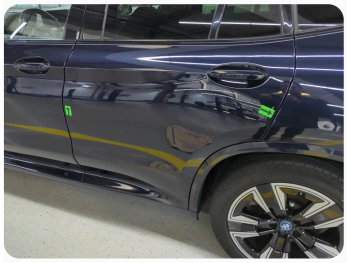
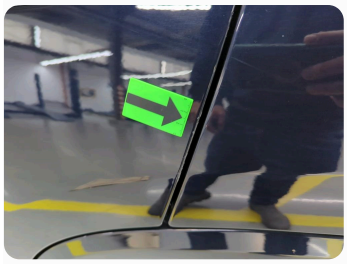
9 | Door FL

Damage type	Scratch(es)
Repair mode	No repair
Cause	Use/wear

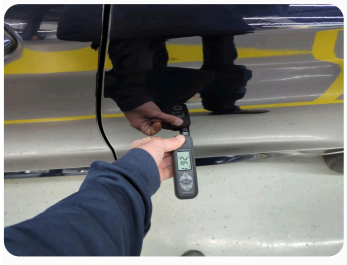
10 | Door RL

Damage type	Scratch(es)
Repair mode	No repair
Cause	Use/wear

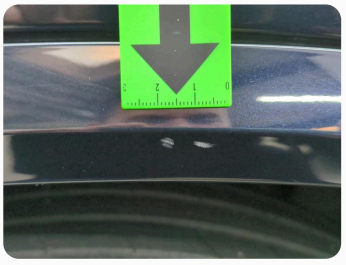
19 | Bumper trim R

Damage type	Scratch(es)
Repair mode	No repair
Cause	Use/wear

Comments: +Zierleiste
