DEKRA-Nr: 0212 / 0100041169 / 2026 / B079580002594 vom 07.10.2026

Zustandsbericht / Minderwertgutachten

Erstzulassung	11.05.2023	Hersteller	MAZDA
Typ / Verkaufsbez.	MX-30 e-SKYACTIV EV AD`VANTAGE	Türen	5
Sitzplätze	5	Fahrzeug-Ident.-Nr.	JMZDR1WBJ00206401
HSN / TSN	7118 / AII	Schlüssel-Nr.	40373527
Km-Stand abgelesen	26375	Nächste HU §29 StVZO	08 / 2027
Energiequelle / Kraftstoff	Elektro	Zylinderanzahl	/
Leistung (kW)	81	Schadstoffklasse:	2017/1151;WLTP;reine Elektrofz
		Felgen	Leichtmetall
Farbe (Hersteller)	Arctic White Solid

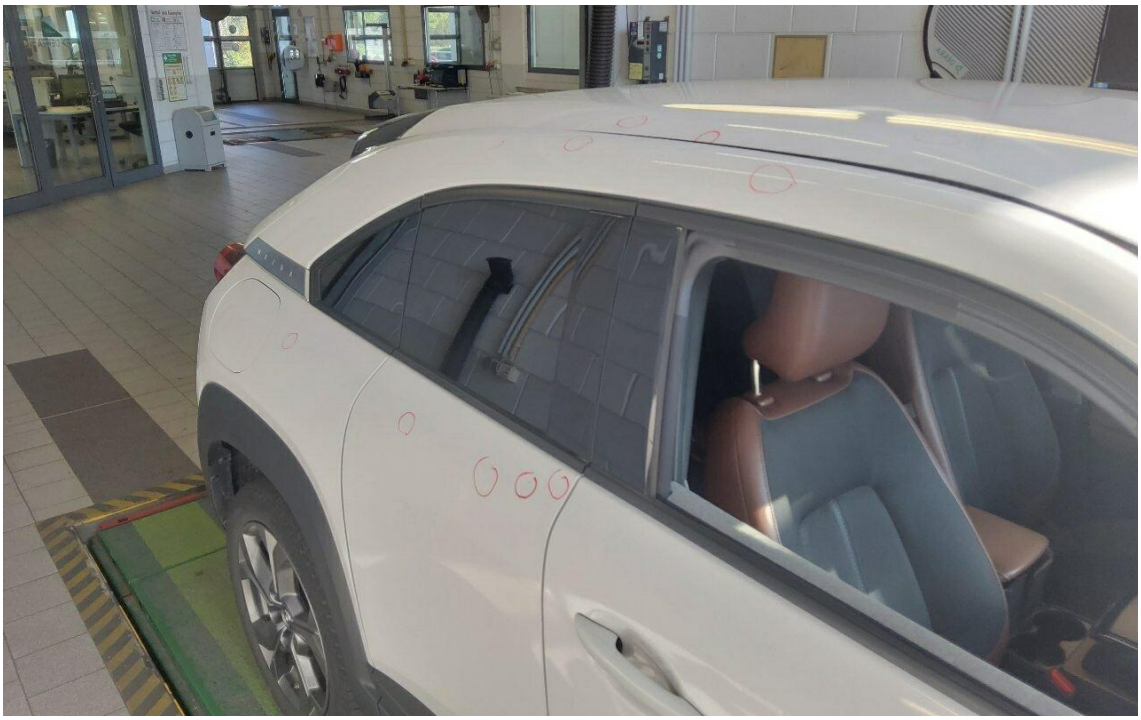
Bild 14 : Hagelschaden

Bild 15 : Hagelschaden

1. Hagelschaden, drücken (Bild 14, 15, 16, 17, 18, 19, 20, 21)
2. Servicenachweis nicht vorhanden (ggf. Garantieverlust), prüfen und Befund festlegen, Schadenerweiterung möglich

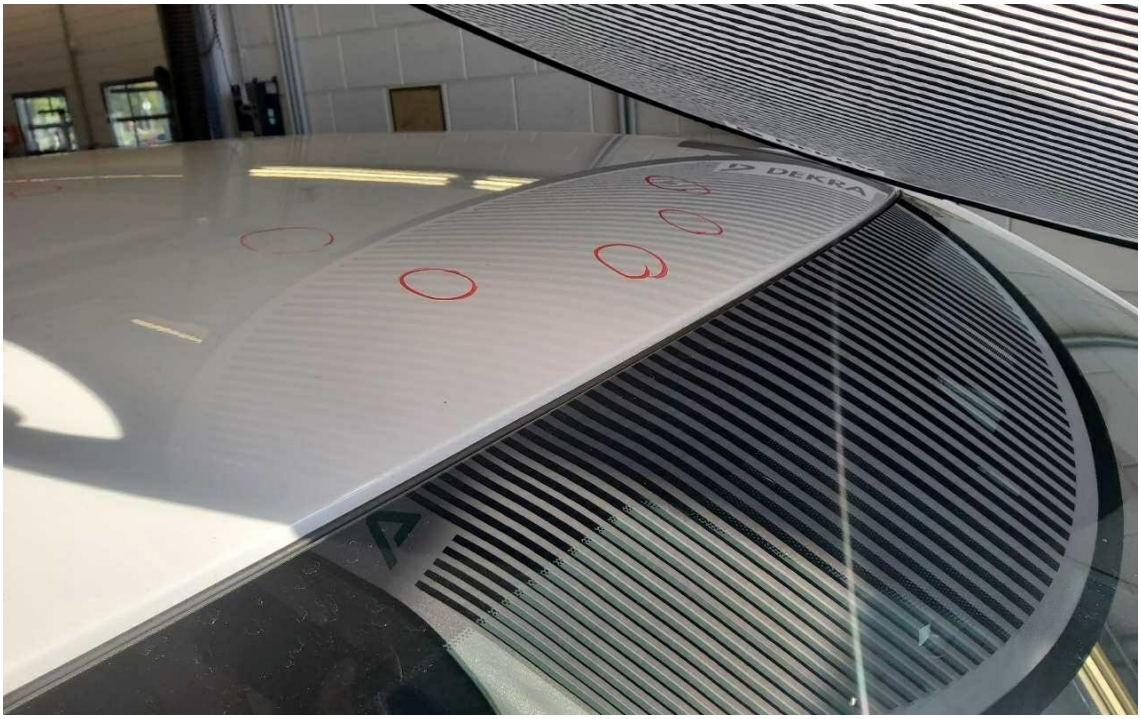
Bild 16 : Hagelschaden

Bild 17 : Hagelschaden

Bild 18 : Hagelschaden

Bild 19 : Hagelschaden

Bild 20 : Hagelschaden

Bild 21 : Hagelschaden
