TÜV SÜD Auto Partner GmbH
Wiesenring 2
04159 Leipzig

Besichtigungsdatum: 24.09.2026
Protokollnummer: 48002667
Erstellt durch: Markus Böttcher
Besichtigt durch: Milorad Kojic

WVGZZZA1ZNV035733

Zustandsbericht

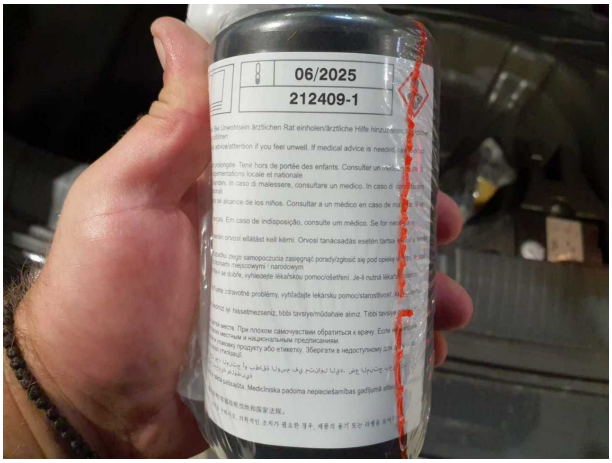
Nr.	Bauteilgruppe	Beschreibung
1	Ausrüstung	Tirefit Füllmittel - abgelaufen - erneuern
2	Stossfänger vorn	Stossfänger vorn links - verkratzt / verschürft - Smart Repair
3	Tür hinten rechts	Tür - verkratzt / verschürft - Smart Repair
4	Sonstiges	Inspektion/Wartung (Intervall - 2Jahre*/30000km - 1.Servcie) - kein Nachweis
5	Verglasung	Frontscheibe - gebrochen / gerissen - erneuern

Beschädigung #1: Ausrüstung: Tirefit Füllmittel - abgelaufen - erneuern

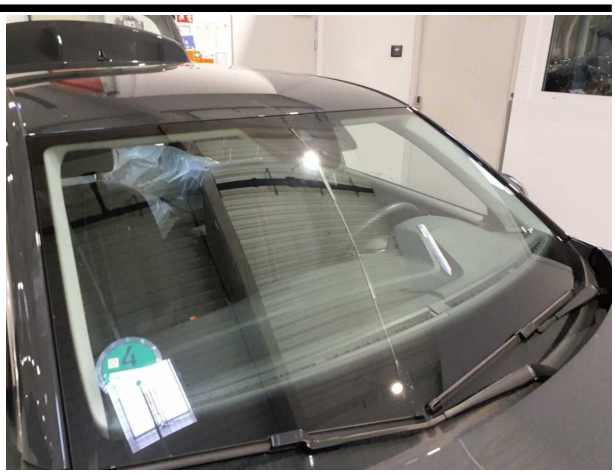
Beschädigung #5: Verglasung: Frontscheibe - gebrochen / gerissen - erneuern
