Zustandsbericht

Protokollnummer:	47951249
Auftrags-Nr / Referenz:	23407185
Besichtigungsdatum:	29.09.2026

Hersteller / Modell	ORA Funky Cat 400 Pro		
Kennzeichen	GE-LS 806E	**Vehicle Identification number**	LGWEEUA56PK631785
Erstzulassung	30.09.2024	**Laufleistung (abgelesen)**	26.523 km
HSN/TSN	2280 / AAB 00005	**Kraftstoffart**	Elektro
Fahrzeugart	PKW Schrägheckklimousine	**Antriebsart**	Frontantrieb
Schadstoffklasse	2017/1151	**Getriebe / Anzahl Gänge**	Direktantrieb
Farbe	Starry Black Metallic	**Besichtigungszustand**	ausreichend
Leistung	60 kW	**Nächste HU**	09/2027
Wartungsheft / Nachweis	vorhanden / vollständig	**Restlauf bis Service**	1 Tag(e)
Letzte Wartung		**Polsterart**	Leder
Vorschaden	Keine Feststellbar	**Polsterfarbe**	Schwarz-Anthrazit
Nachlackierung	Keine Feststellbar	**zul. Gesamtgewicht**	1.970 kg
Dokumente	ZB I vorhanden	**Anzahl Halter**	unbekannt
Schlüssel soll/ist	2/2	**Anzahl Sitze / Türen**	5 / 5
Vertragsnummer	50158013	**Re-Import**

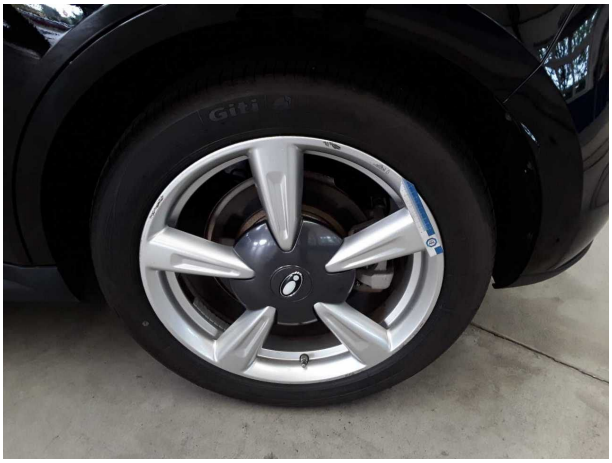
Nr.	Bauteilgruppe	Beschreibung
1	Rad/Reifen	Leichtmetallfelge hinten links - verkratzt / verschürft - Wertminderung

Beschädigung #1: Rad/Reifen: Leichtmetallfelge hinten links - verkratzt / verschürft - Wertminderung
