Informe de tasación

SEAT ARONA

1.0 TSI 81KW (110CV) STYLE XL

VIN	VSSZZZKJ2PR061796
Primera matriculación	9/8/2023
Kilometraje del vehículo	63.431 km

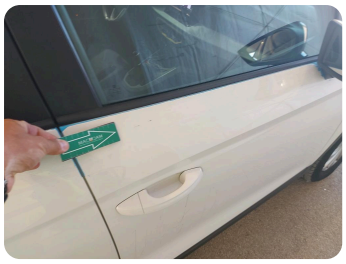
15 | Puerta Tras Dr

Tipo de daño	**Rayado**
Modo de reparación	**Pintar**
