DEKRA-Nr: 0115 / 0100061101 / 2026 / B082311001235 vom 20.10.2026

Zustandsbericht / Minderwertgutachten

Erstzulassung	29.08.2023	Letzte Zulassung	29.08.2023
Fahrzeugart	Personenkraftwagen	Hersteller	Seat
Typ / Verkaufsbez.	Ateca (KHP)(08.2020->) / Ateca 1.5 TSI ACT FR OPF (EURO 6d)	Aufbauart	Kombi
Türen	4	Sitzplätze	5
Fahrzeug-Ident.-Nr.	VSSZZZ5F1R6501406	HSN / TSN	7593 / AOB
DAT €uropa-Code®	017900910070002	DAT Marktindex	DE001 6427
Km-Stand abgelesen	14394	Nächste HU §29 StVZO	10 / 2028
Energiequelle / Kraftstoff	Benzin	Zylinderanzahl	4 / Reihenmotor
Leistung (kW)	110	Hubraum (ccm)	1498
Schadstoffklasse:	EURO6;WLTP;AP;PI/CI; M, N1 I	Antriebsart	Frontantrieb
Getriebe / Gänge	DSG / 7	Felgen	Leichtmetall
Farbe (Hersteller)	Magic Schwarz / Metallic / F9R	Polster / Farbe	Teilleder / Schwarz

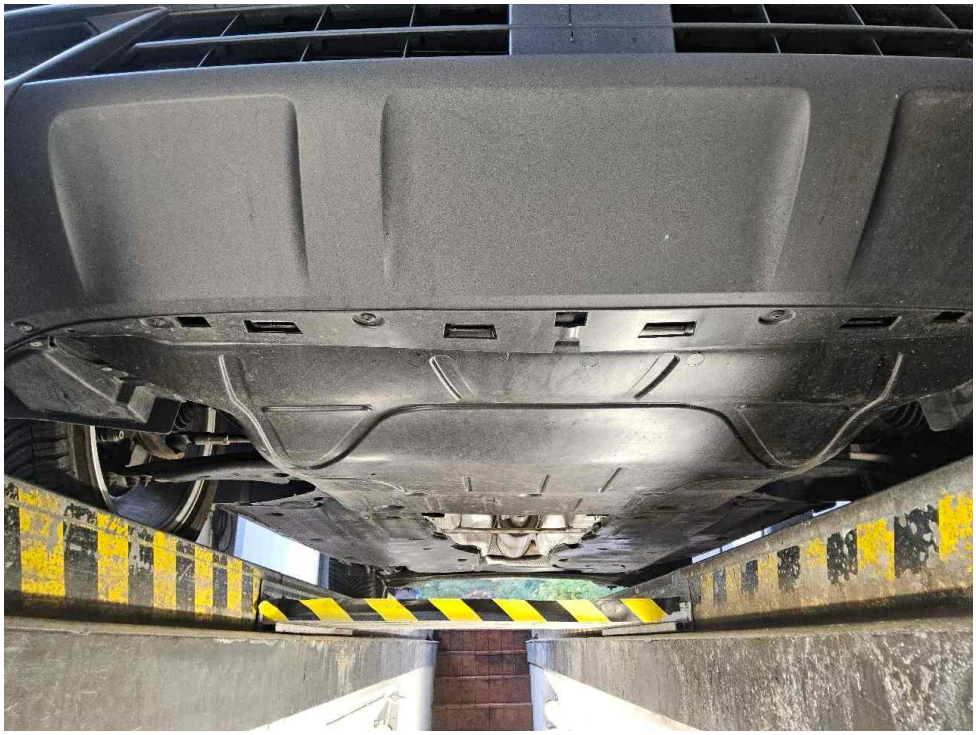
Bild 5 : Fahrzeugunterseite

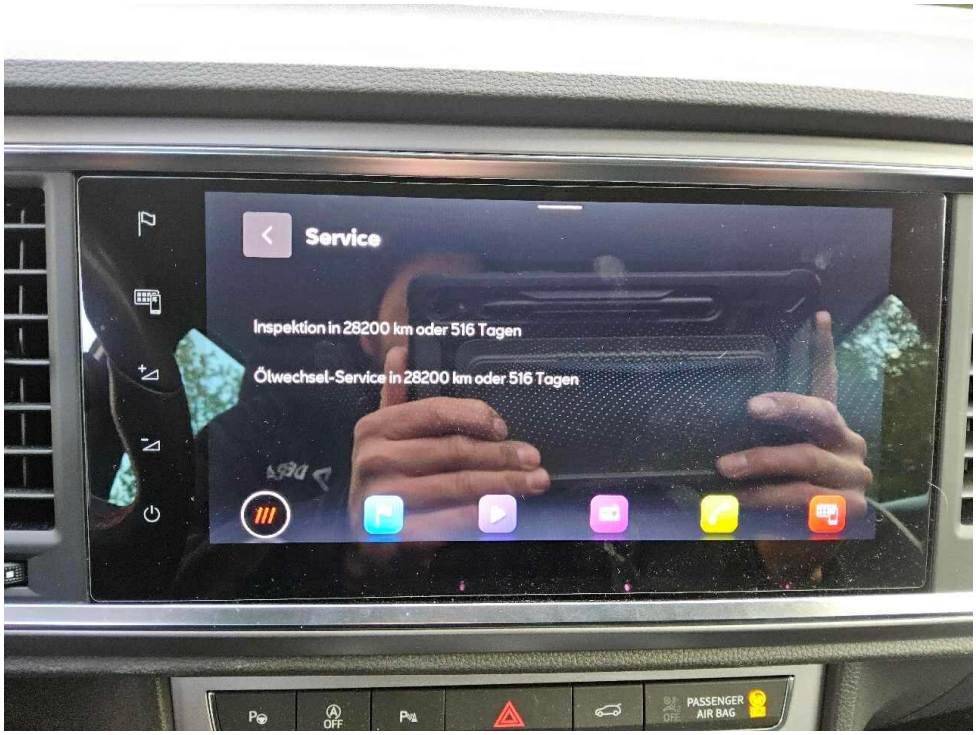
Bild 7 : Serviceintervallanzeige

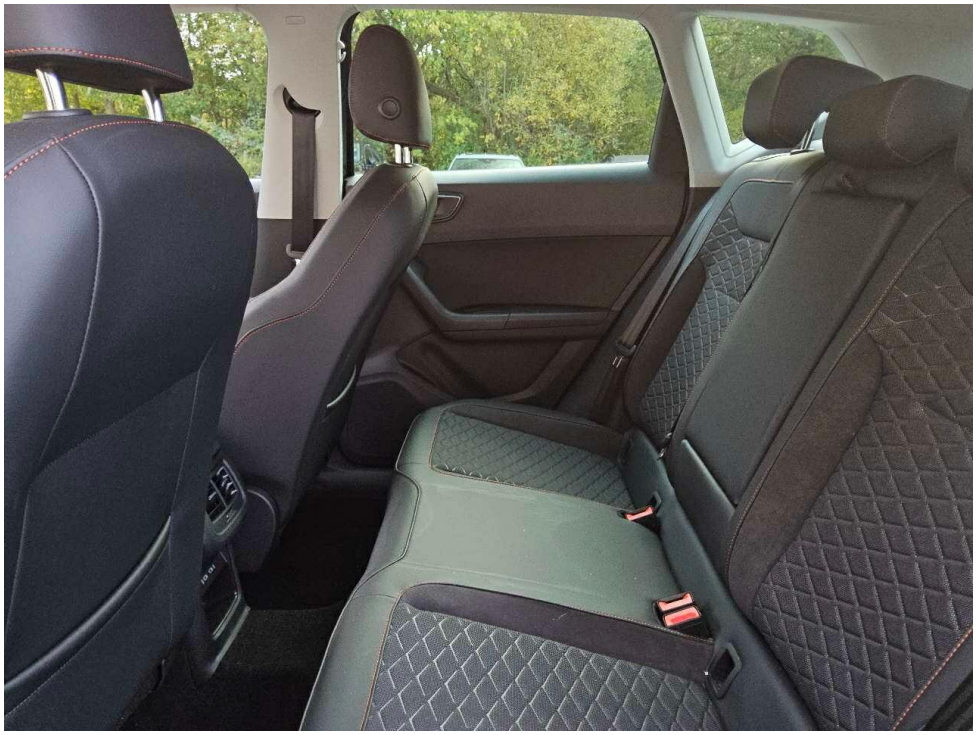
Bild 9 : Durch geöffnete hintere Tür: Rücksitzbank

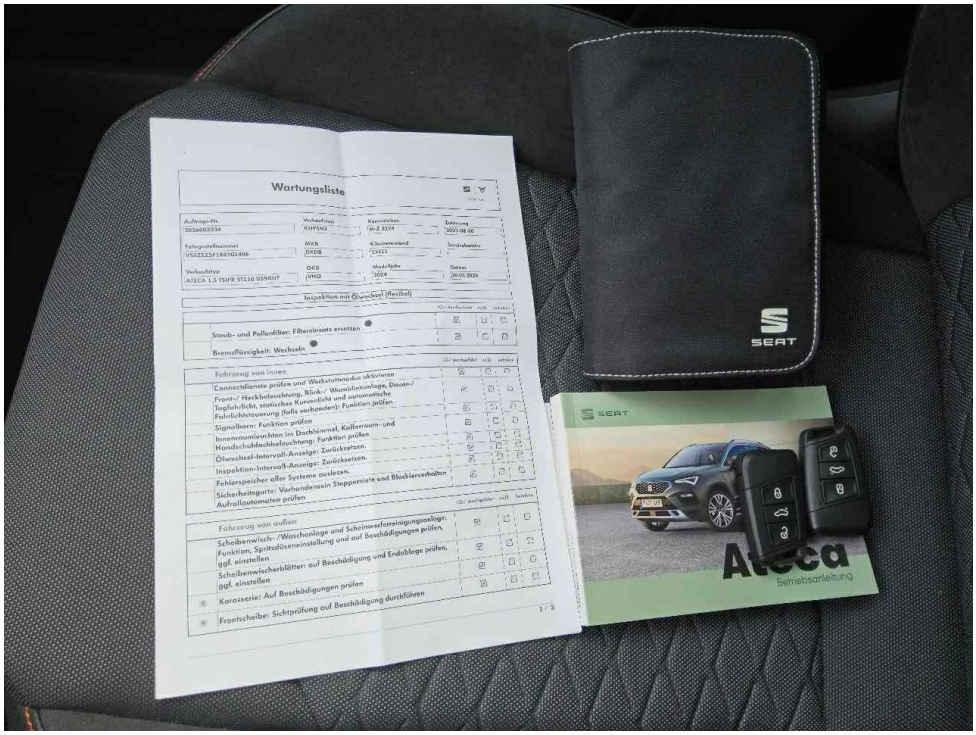
Bild 11 : Serviceheft letzter Eintrag, alle Fahrzeugschlüssel, Bordmappe
