Zustandsbericht

Protokollnummer:	48372484
Auftrags-Nr / Referenz:	19212954
Besichtigungsdatum:	26.10.2026

Hersteller / Modell	Tesla Model 3 Langstreckenbatt. Allradantrieb Dual Motor		
Kennzeichen	GTH-JK 54E	**Fahrgestellnummer**	LRW3E7EB4NC612352
Erstzulassung	13.09.2022	**Laufleistung (abgelesen)**	110.296 km
HSN/TSN	1480 / AAR 00184	**Kraftstoffart**	Elektro
Fahrzeugart	PKW Limousine	**Antriebsart**	Allradantrieb
Schadstoffklasse	2017/1151	**Getriebe / Anzahl Gänge**	Direktantrieb
Farbe	Blau Uni	**Besichtigungszustand**	ausreichend
Leistung	153 kW	**Nächste HU**	09/2027
Wartungsheft / Nachweis	digitaler Nachweis / vollständig	**Restlauf bis Service**	0 Tag(e)
Letzte Wartung		**Polsterart**	Leder
Vorschaden	Keine Feststellbar	**Polsterfarbe**	Schwarz
Nachlackierung	Keine Feststellbar	**zul. Gesamtgewicht**	2.232 kg
Dokumente	ZB I vorhanden	**Anzahl Halter**	unbekannt
Schlüssel soll/ist	2/2	**Anzahl Sitze / Türen**	5 / 4
Vertragsnummer	52087169	**Re-Import**	Nein

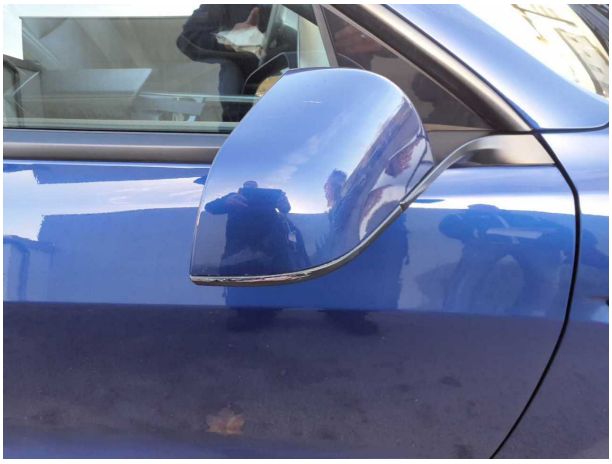
Beschädigung #2: Außenspiegel rechts: Abdeckkappe - verkratzt / verschürft - Smart Repair

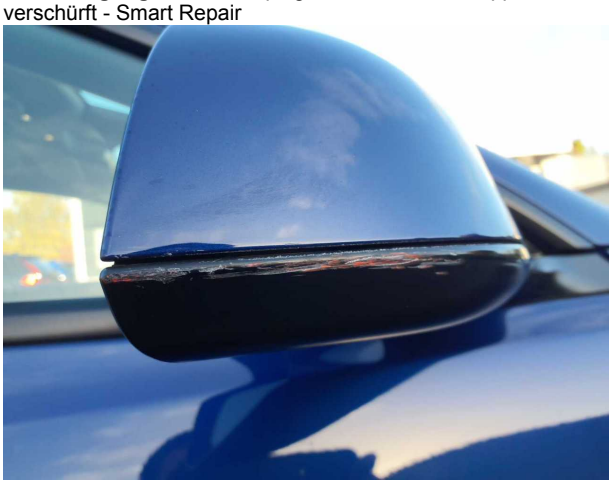
Beschädigung #2: Außenspiegel rechts: Abdeckkappe - verkratzt / verschürft - Smart Repair

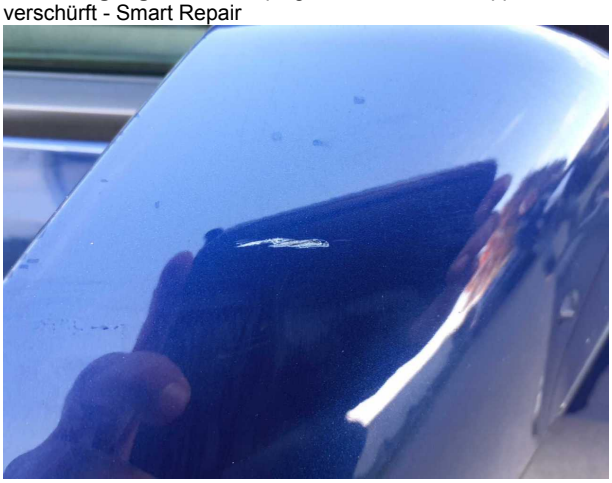
Beschädigung #2: Außenspiegel rechts: Abdeckkappe - verkratzt / verschürft - Smart Repair

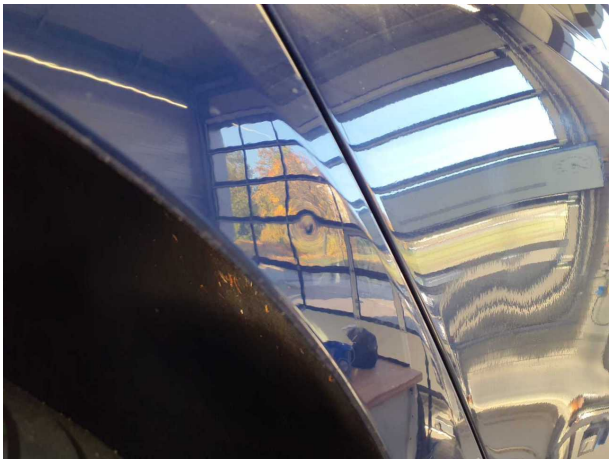
Beschädigung #3: Seitenwand rechts: Seitenwand - Delle(n) - Smart Repair

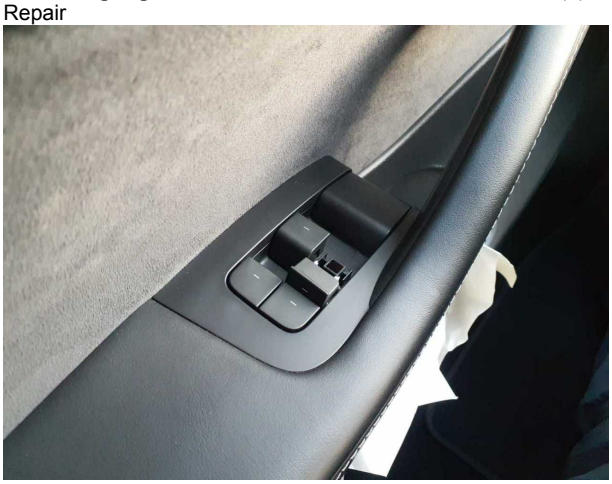
Beschädigung #4: elektrisches System: Schalter - lose - befunden ggf. instandsetzen

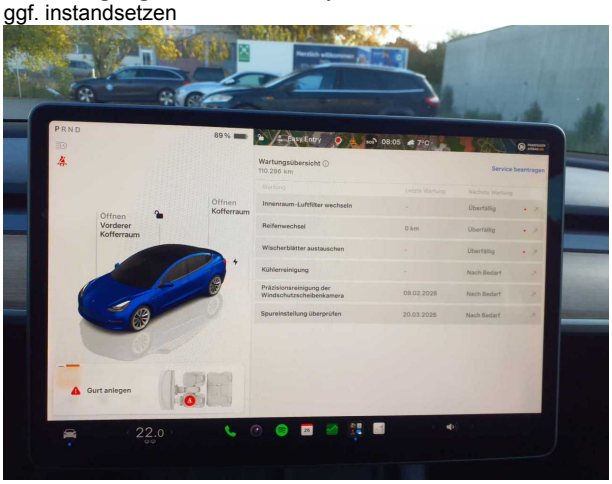
Beschädigung #4: elektrisches System: Schalter - lose - befunden g… instandsetzen
