Zustandsbericht

STELLANTIS

Fahrgestell-Nr.	VXKUSHPW0 TW004519	Erstzulassung	10.02.2026	Außenfarbe	Kolibri Blau (Metallic)
Hersteller	OPEL	Kennzeichen	M-KJ5164	Laufleistung	22 737 km
Modell	MOKKA B EDITION 1.2 TURBO S/S 100KW 6G	Fahrzeugzustand	Mit Schaden		
Vorschaden vorhanden	Unbekannt	Höhe Vorschaden netto	0 €	Vorschaden kommentar

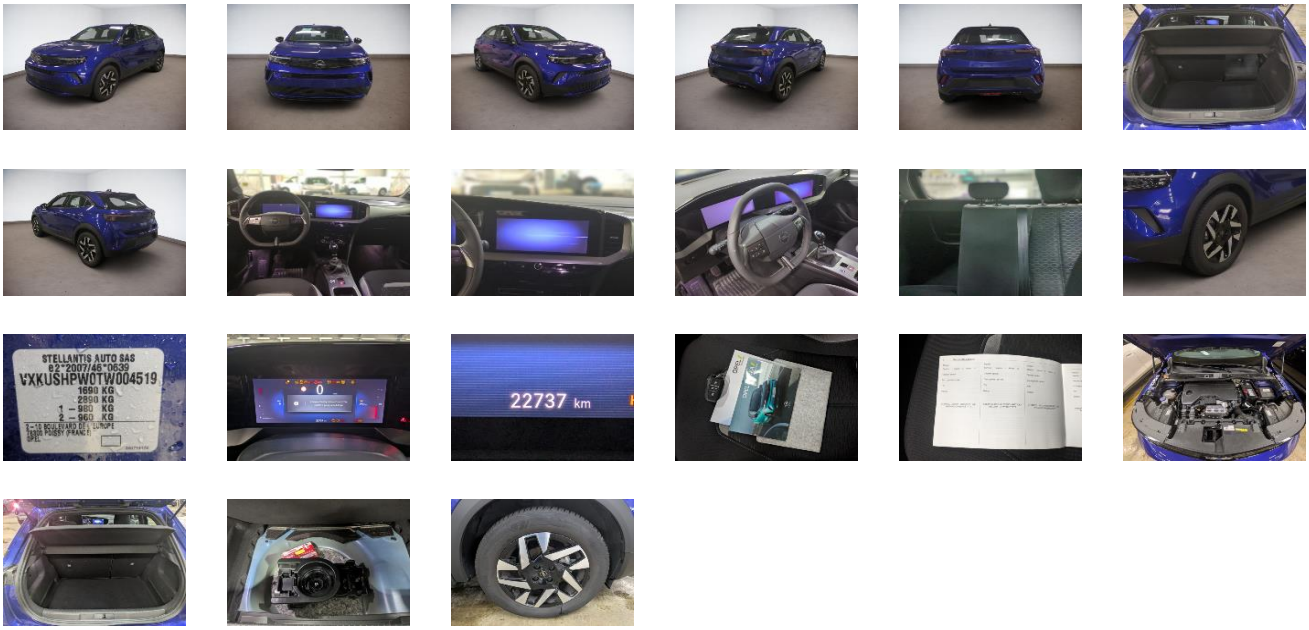
Bauteil	Nothilfekit Reserverad
Position	-
Beschreibung	Gebrauchsspur 2
Anmerkungen	-

Bauteil	Motorhaube
Position	-
Beschreibung	SR Delle
Anmerkungen	-

Bauteil	Heckklappe / Hecktür
Position	-
Beschreibung	SR Delle
Anmerkungen	-

Bauteil	Dach
Position	-
Beschreibung	Delle
Anmerkungen	-

Hagelschaden

Bauteil	Lackvorbereitung
Position	-
Beschreibung	Lackierung
Anmerkungen	-
