Wertgutachten

Protokollnummer:	48391694
Auftrags-Nr / Referenz:	
Besichtigungsdatum:	23.10.2026
Sachverständiger:	Matthias Heintz

Hersteller / Modell	Mercedes-Benz Sprinter		
Kennzeichen	WI-MD5856	**Fahrgestellnummer**	W1V3KBFZ1SP748249
Erstzulassung	27.09.2024	**Laufleistung (abgelesen)**	53.903 km
HSN/TSN	2222 / BOW 58498	**Kraftstoffart**	Diesel
Fahrzeugart	Transporter	**Antriebsart**	Heckantrieb
Schadstoffklasse	EURO6	**Getriebe / Anzahl Gänge**	Automatik (Getriebe Automati…
Farbe	ARKTIKWEISS	**Besichtigungszustand**	ausreichend
Leistung	125 kW	**Nächste HU**	
Hubraum	1.950 ccm	**Zylinder**	4
Wartungsheft / Nachweis	nicht vorhanden	**Restlauf bis Service**	533 Tag(e)
Letzte Wartung		**Polsterart**	Stoff
Vorschaden	Feststellbar	**Polsterfarbe**	Schwarz
Nachlackierung	Keine Feststellbar	**zul. Gesamtgewicht**	3.500 kg
Dokumente	ZB I vorhanden	**Anzahl Halter**	1
Schlüssel soll/ist	2/1	**Anzahl Sitze / Türen**	3 / 4

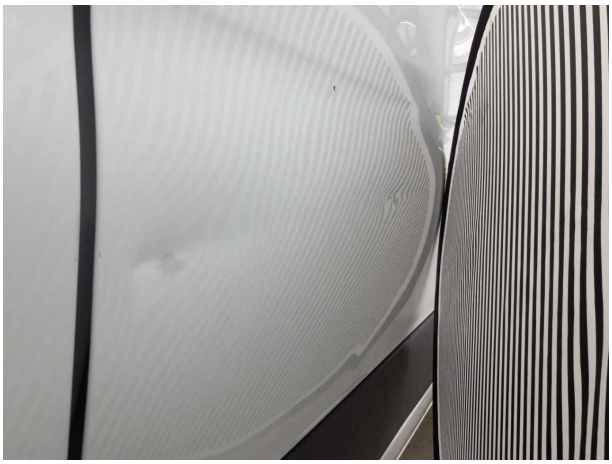
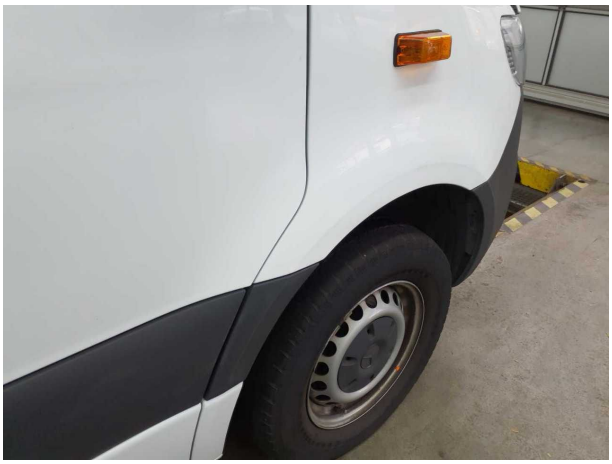
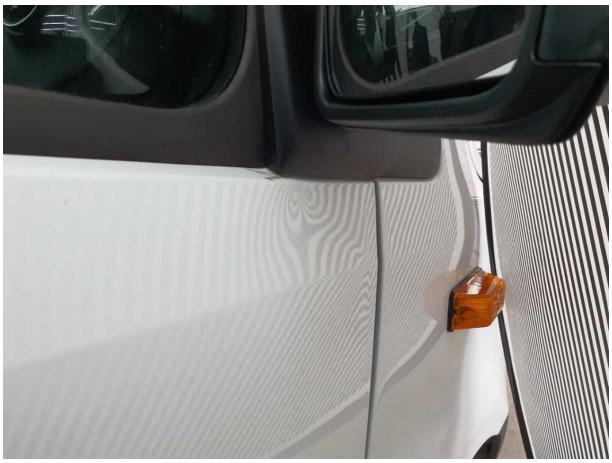
Nr.	Schadenort	Schadenhöhe (netto)
1	Seite rechts	4.470,54 €

Unfall 1: Seite rechts
