MG3 HYBRID+ LUX

TELAIO: LSJWP4398SZ104059

Descrizione

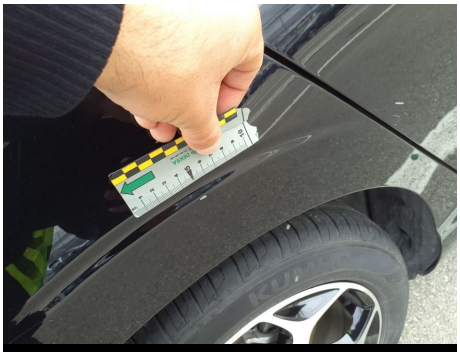
006	Parafango / Posteriore Destro	Riga	Riparazione

Parafango / Posteriore Destro / Riga

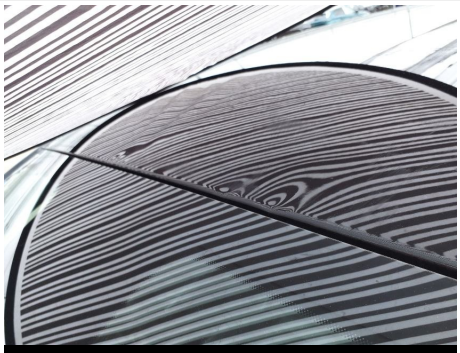
008	Parafango / Anteriore Destro	Riga	Riparazione

Parafango / Anteriore Destro / Riga
