Der Unterzeichner Christoph Starzynski Miriam Rückheim
bestätigt hiermit, dass das unten bezeichnete Fahrzeug
0.1. Fabrikmarke (Handelsname des Herstellers): Mercedes-Benz
0.2. Typ: F2B Variante: OX1ET1 Version: JZAA150A
0.2.1. Handelsbezeichnung: GLB 220 d 4MATIC

DEKRA-Nr: 0423 / 045241 / 2026 / B080674000266 vom 16.10.2026

Zustandsbericht/Minderwertgutachten-Leasing

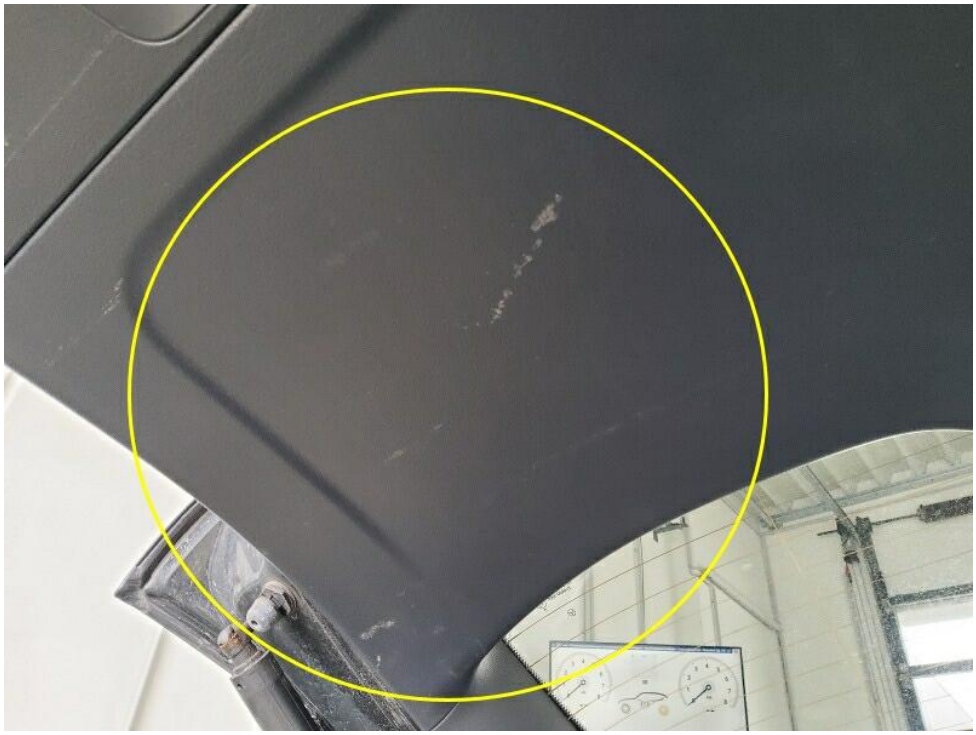
Bild 15 : Heckklappenverkleidung in die Struktur verschrammt

Bild 17 : Motorhaube Lackierung, viele Steinschläge, lackieren mit Lackaufbau

Bild 24 : Felge hinten links verschrammt - optische Wertminderung

Bild 25 : Stoßfänger vorn verformt und verschrammt

4. Heckklappenverkleidung in die Struktur verschrammt, erneuern (Bild 15, 16)
5. Stoßfänger vorn verformt und verschrammt, erneuern (Bild 25, 26, 27, 28, 29, 30, 31, 32, 33)
6. Streifender Anstoß linke Seite - Tür hinten verformt und verschrammt, Radlaufblende verschrammt, Seitenwand verschrammt, instandsetzen (Bild 34, 35, 36, 37, 38, 39, 40)
7. Stoßfänger hinten mittig - Oberteil verschrammt/ Unterteil eingekerbt, instandsetzen (Bild 41, 42, 43)
8. Tür hinten rechts Lackierung, verschrammt, lackieren mit Lackaufbau (Bild 44, 45)
9. Motorhaube Lackierung, viele Steinschläge, lackieren mit Lackaufbau (Bild 17, 18, 19, 20, 21, 22, 23)

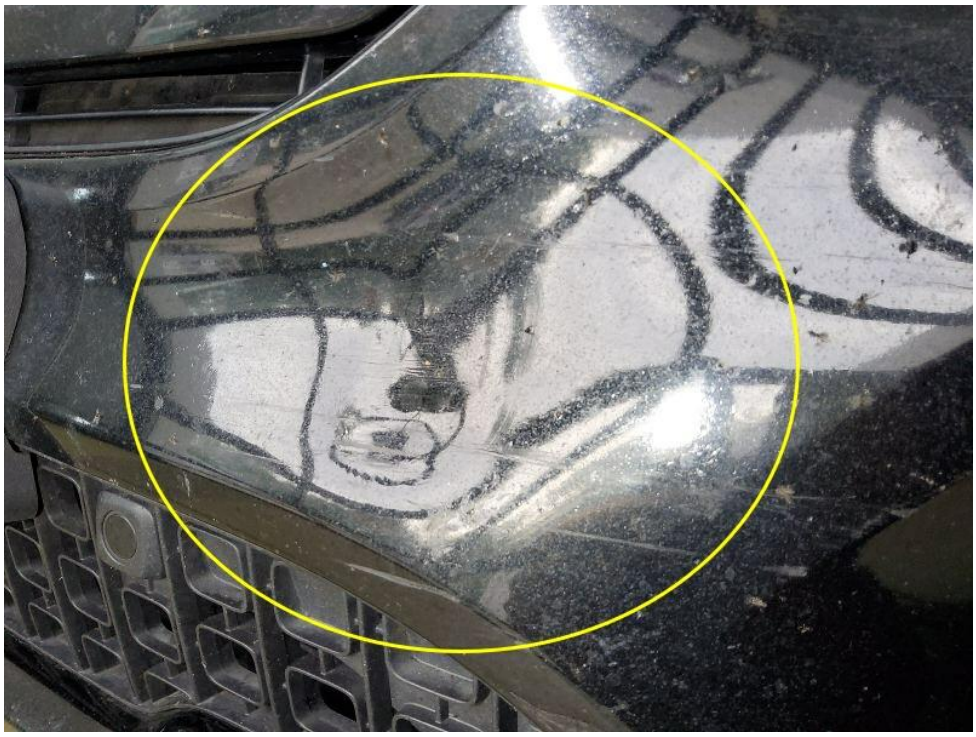
Bild 26 : Stoßfänger vorn verformt und verschrammt

Bild 27 : Stoßfänger vorn verformt und verschrammt

Bild 28 : Stoßfänger vorn verformt und verschrammt

Bild 29 : Stoßfänger vorn verformt und verschrammt

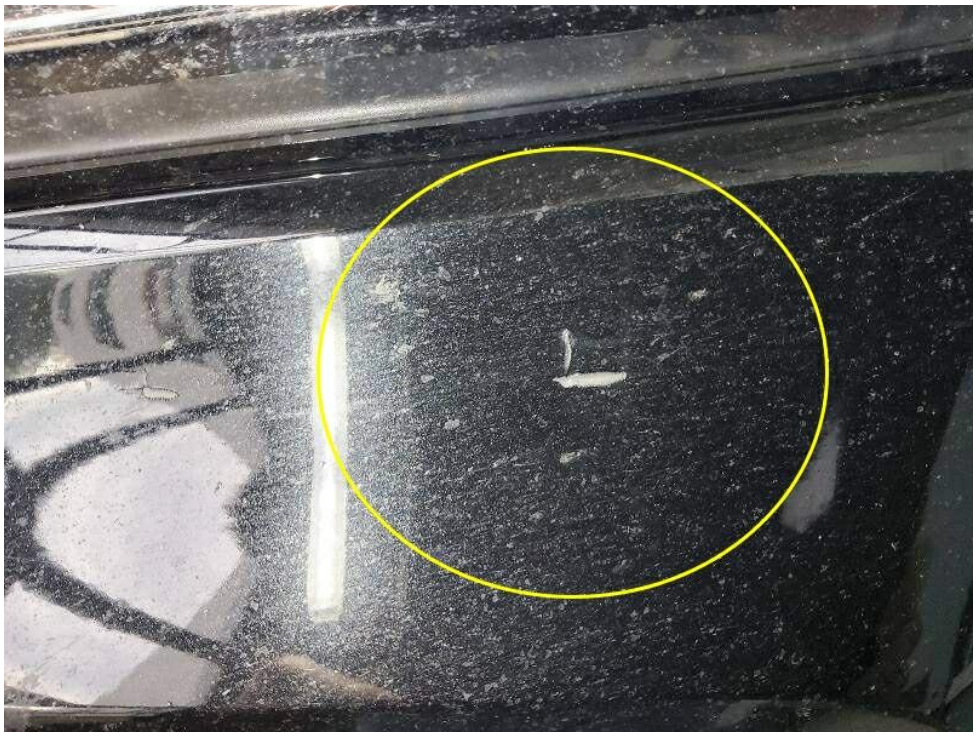
Bild 30 : Stoßfänger vorn verformt und verschrammt

Bild 31 : Stoßfänger vorn verformt und verschrammt

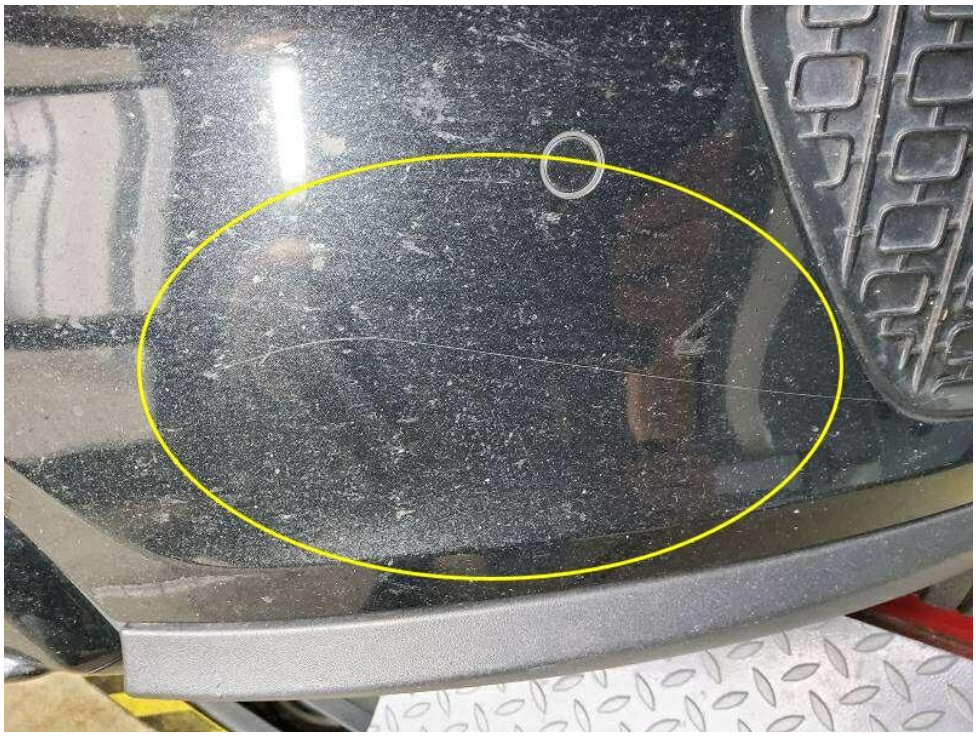
Bild 32 : Stoßfänger vorn verformt und verschrammt

Bild 33 : Stoßfänger vorn verformt und verschrammt

Bild 34 : Streifender Anstoß linke Seite - Tür hinten verformt und verschrammt, Radlaufblende verschrammt, Seitenwand verschrammt

Bild 35 : Streifender Anstoß linke Seite - Tür hinten verformt und verschrammt, Radlaufblende verschrammt, Seitenwand verschrammt

Bild 36 : Streifender Anstoß linke Seite - Tür hinten verformt und verschrammt, Radlaufblende verschrammt, Seitenwand verschrammt

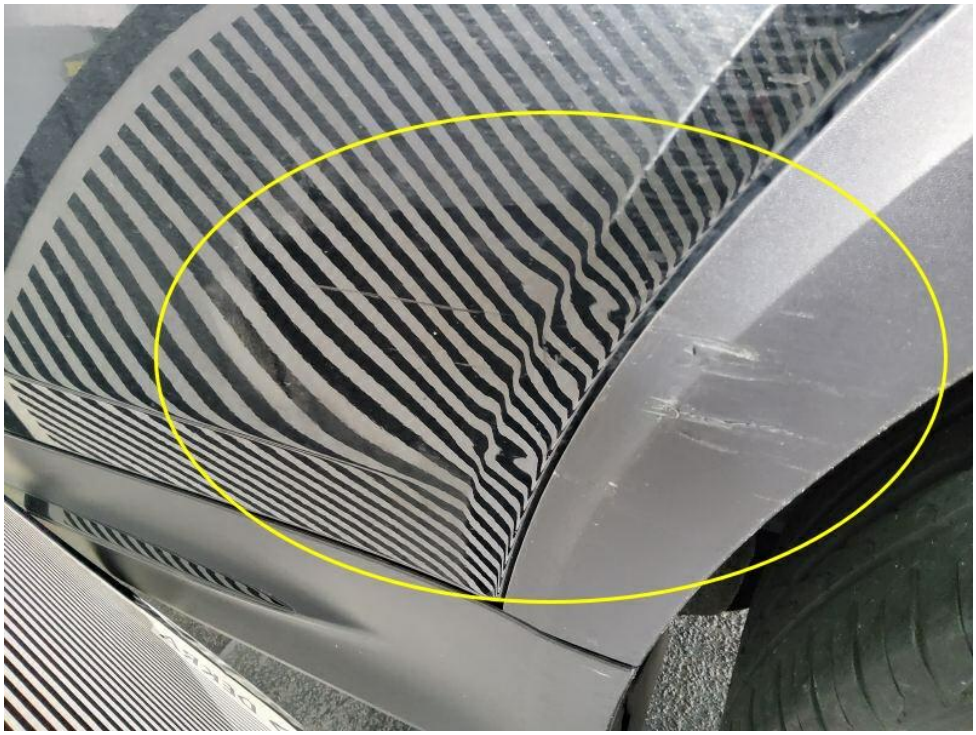
Bild 37 : Streifender Anstoß linke Seite - Tür hinten verformt und verschrammt, Radlaufblende verschrammt, Seitenwand verschrammt

Bild 41 : Stoßfänger hinten mittig - Oberteil verschrammt/ Unterteil eingekerbt

Bild 44 : Tür hinten rechts Lackierung, verschrammt, lackieren mit Lackaufbau

Bild 46 : Tür hinten rechts punktuell eingedellt

Tür hinten rechts punktuell eingedellt (Bild 46, 47)
