DEKRA-Nr: 0133 / 0100048516 / 2026 / B081864000874 vom 08.10.2026

Zustandsbericht / Minderwertgutachten

Erstzulassung	27.02.2023	Letzte Zulassung	27.02.2023
Fahrzeugart	PKW	Hersteller	MERCEDES-BENZ
Typ / Verkaufsbez.	A 200 d 8G-DCT Lim. AMG Line Advanced Plus	Aufbauart	Limousine
Türen	5	Sitzplätze	5
Fahrzeug-Ident.-Nr.	W1K3G1CB4PJ411228	HSN / TSN	2222 / AJR
Schlüssel-Nr.	10081029	Km-Stand abgelesen	34758
Nächste HU §29 StVZO	06 / 2028	Energiequelle / Kraftstoff	Diesel
Zylinderanzahl	4 / Reihenmotor	Leistung (kW)	110
Hubraum (ccm)	1950	Schadstoffklasse:	EURO6;WLTP;AP;PI/CI; M, N1 I
Antriebsart	Frontantrieb	Getriebe / Gänge	Automatik / 8
Felgen	Leichtmetall	Farbe	Schwarz
Polster / Farbe	Leder / Grau

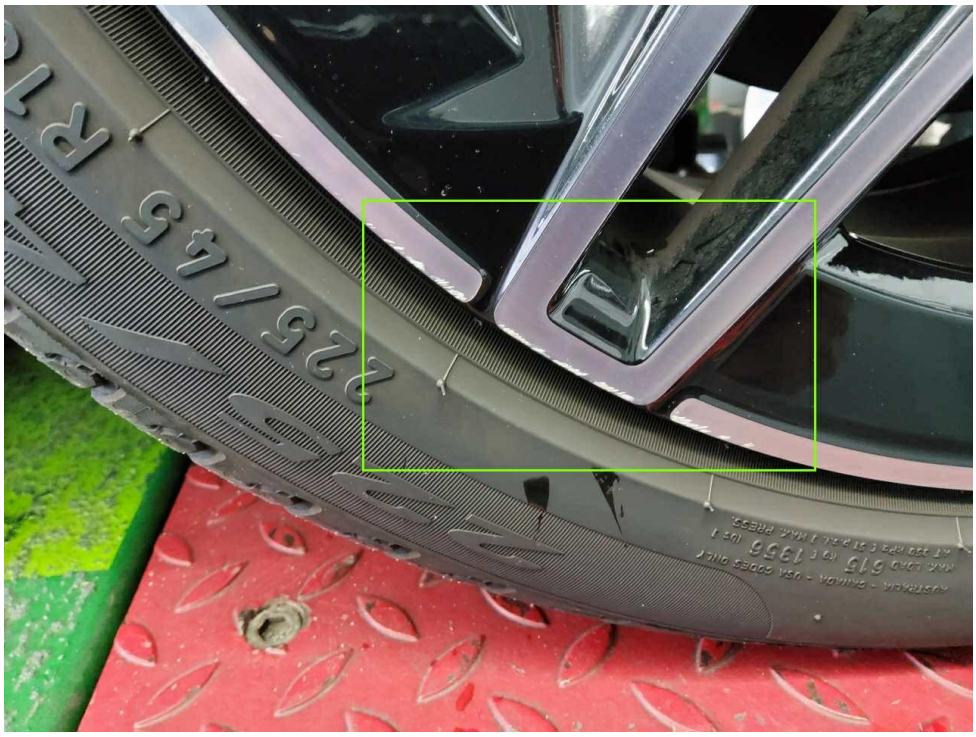
Bild 18 : Sommerräder, Felge vorne rechts, Verschrammt

Winterräder, Felge vorne rechts, Verschrammt,
(Bild 14)
Sommerräder, Felge vorne links,
Verschrammt, (Bild 15, 16)
Sommerräder, Felge vorne rechts,
Verschrammt, (Bild 17, 18)
Stoßfänger vorne, untere sichtbereich
zerkratzt, (Bild 23)

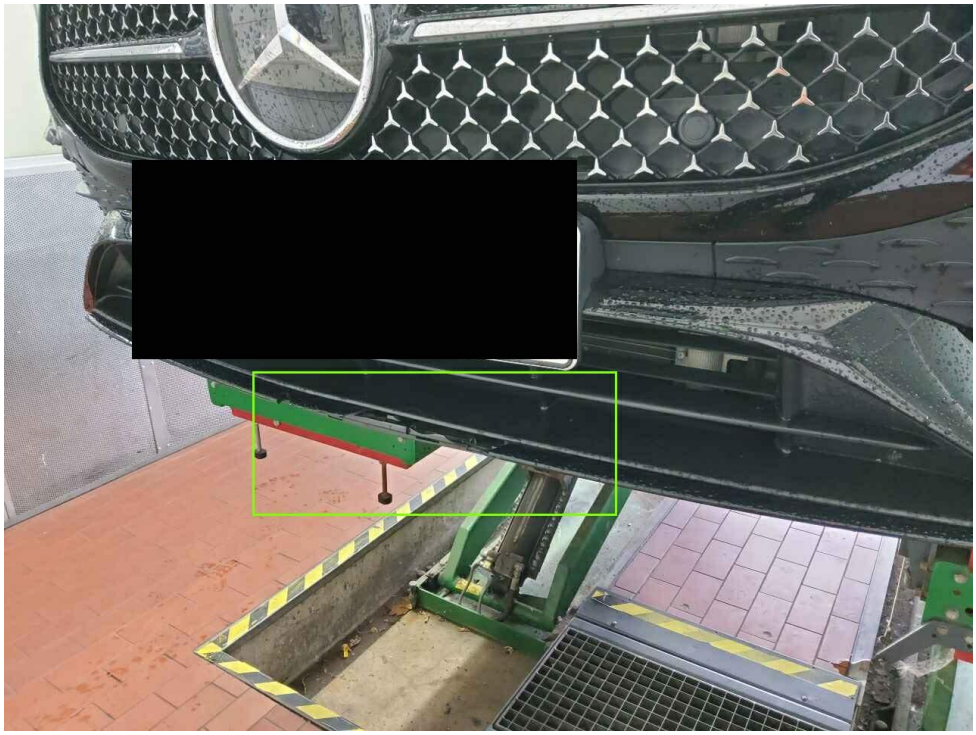
Bild 19 : Stoßfänger vorne, Frontspoiler , gebrochen

Bild 20 : Stoßfänger vorne, Frontspoiler , gebrochen

Bild 21 : Türe hinten rechts, zerkratzt

Bild 22 : Türe hinten rechts, zerkratzt

1. Stoßfänger vorne, Frontspoiler ,
   gebrochen, erneuern (Bild 19, 20)
2. Türe hinten rechts, zerkratzt, lackieren
   (Bild 21, 22)

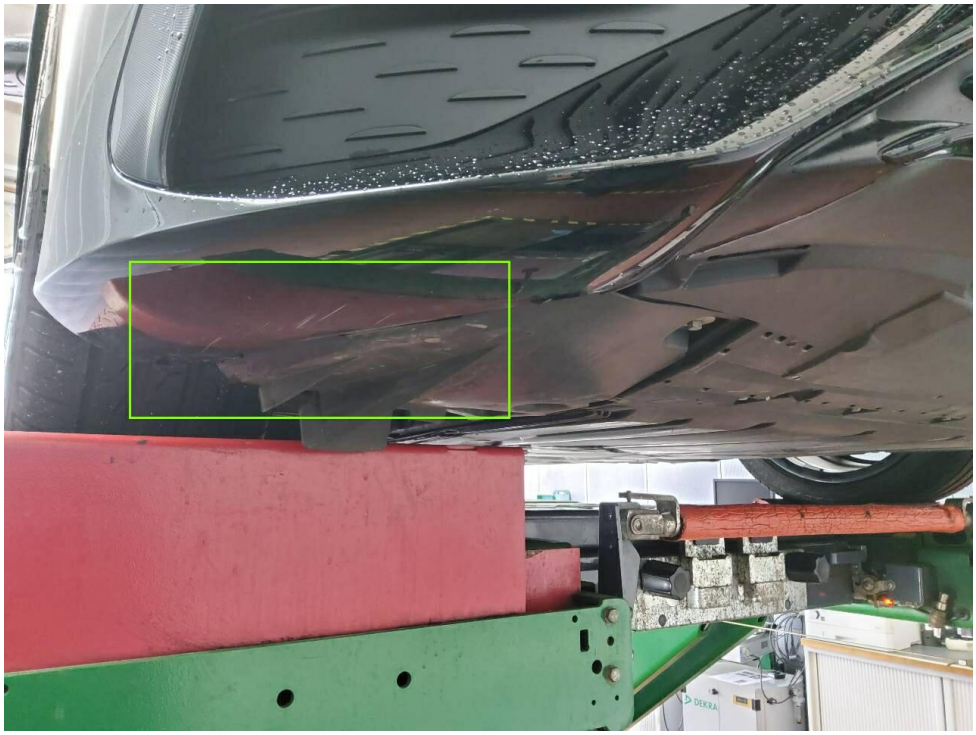
Bild 23 : Stoßfänger vorne, untere sichtbereich zerkratzt
