Fahrzeugzustandsbericht - Verkauf

FORD Kuga 2.5 Duratec PHEV Titanium X Geschlossen, 5-türig, Automatik, 1-Gang

Inspektion - ID	**11710555**	Besichtigt am	**05.11.2026 11:53:12**

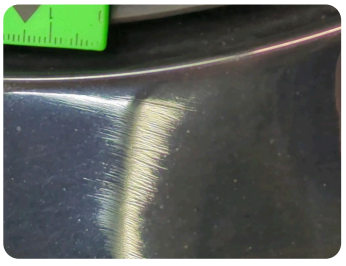
2 | Einstiegsschweller hinten links

Schadensart	Kratzer
Schweregrad	>0,5 cm - 1 cm
Reparaturmethode	Akzeptabel (Gebrauchsspur)
Ursache	Bei Inspektion festgestellt

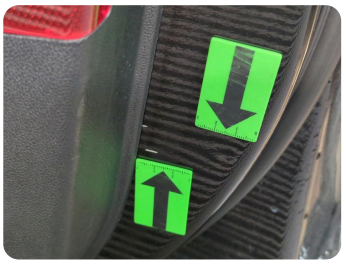
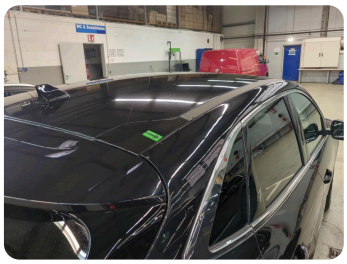
5 | Heckklappe

Schadensart	Delle(n) und Kratzer
Schweregrad	>3 cm - 4 cm
Reparaturmethode	Instandsetzen + lackieren
Ursache	Bei Inspektion festgestellt

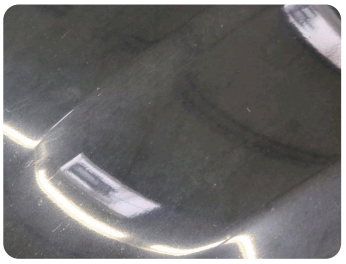
8 | Dachholm rechts

Schadensart	Korrosion
Schweregrad	>4 cm - 6 cm
Reparaturmethode	Lackieren
Ursache	Bei Inspektion festgestellt
