DEKRA-Nr: 0542 / 065866 / 2026 / B087485000503 vom 13.10.2026

Zustandsbericht/Minderwertgutachten-Leasing

Auftraggeber	Mobility Concept GmbH, Grünwalder Weg 34, 82041 Oberhaching
Besichtigung	12.10.2026

Erstzulassung	24.11.2022	Letzte Zulassung	23.11.2022
Hersteller	VW	Typ / Verkaufsbez.	Taigo 1.0 TSI OPF DSG Life
Aufbauart	Geländewagen	Türen	4
Sitzplätze	5	Fahrzeug-Ident.-Nr.	WVGZZZCSZPY009436
HSN / TSN	0603 / CQO	Schlüssel-Nr.	40529104
Km-Stand abgelesen	31364	Nächste HU §29 StVZO	11 / 2027
Energiequelle / Kraftstoff	Benzin	Zylinderanzahl	4 / Reihenmotor
Antriebsart	Frontantrieb	Getriebe / Gänge	Automatik / 7
Felgen	Leichtmetall	Farbe	Deep Black Perleffekt (C9X) / Perlmutteffekt
Polster / Farbe	Stoff / Schwarz

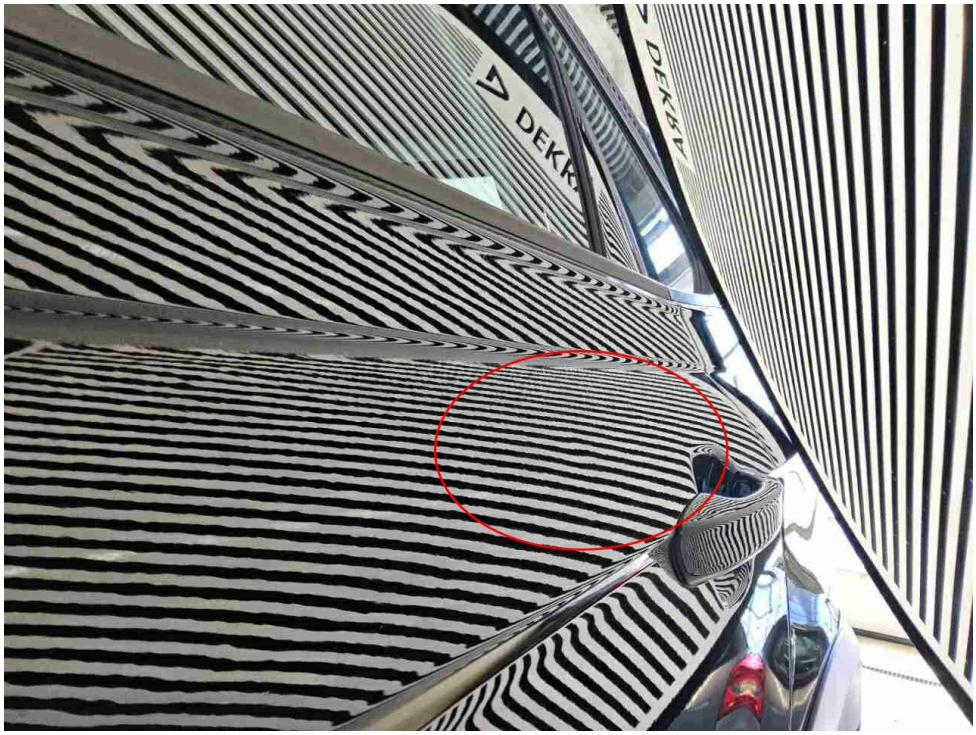
Bild 14 : Tür hinten links, eingedellt, drücken

1. Tür hinten links, eingedellt, drücken
   (Bild 14, 15)
