Zustandsbericht

Protokollnummer:	48116560
Auftrags-Nr / Referenz:	52087522
Besichtigungsdatum:	01.10.2026

Hersteller / Modell	Tesla Model 3 Langstreckenbatt. Allradantrieb Dual Motor Performance		
Kennzeichen	PB-CB 611E	**Vehicle Identification number**	LRW3E7ELXNC616141
Erstzulassung	15.09.2022	**Laufleistung (abgelesen)**	72.452 km
HSN/TSN	1480 / AAS 00290	**Kraftstoffart**	Elektro
Fahrzeugart	PKW Limousine	**Antriebsart**	Allradantrieb
Schadstoffklasse	2017/1151	**Getriebe / Anzahl Gänge**	Direktantrieb
Farbe	Midnight Silver Metallic	**Besichtigungszustand**	bedingt: Licht/Nässe/Schmutz
Leistung	155 kW	**Nächste HU**	09/2025
Wartungsheft / Nachweis	digitaler Nachweis / vollständig	**Restlauf bis Service**	
Letzte Wartung		**Polsterart**	Leder
Vorschaden	Keine Feststellbar	**Polsterfarbe**	Schwarz
Nachlackierung	Feststellbar	**zul. Gesamtgewicht**	2.232 kg
Dokumente	ZB I vorhanden (Kopie)	**Anzahl Halter**	unbekannt
Schlüssel soll/ist	2/2	**Anzahl Sitze / Türen**	5 / 4
Vertragsnummer	52087522	**Re-Import**	Nein

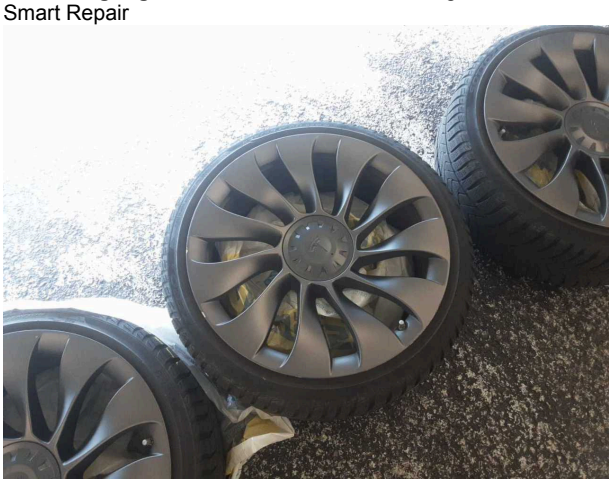
Nr.	Bauteilgruppe	Beschreibung
1	Sonstiges	Hauptuntersuchung - fällig - durchführen
2	Blinkleuchte	Blinkleuchte seitlich - lose - befunden ggf. instandsetzen
3	Schweller links	Verkleidung - verkratzt / verschürft - Smart Repair
4	2.Radsatz	1 Reifen - gebrochen / gerissen - erneuern
5	Rad/Reifen	Reifen hinten rechts - gebrochen / gerissen - erneuern
6	Rad/Reifen	Reifen vorn rechts - gebrochen / gerissen - erneuern
7	2.Radsatz	2 Leichtmetallfelgen - verkratzt / verschürft - Wertminderung

Beschädigung #2: Blinkleuchte: Blinkleuchte seitlich - lose - befunden ggf. instandsetzen

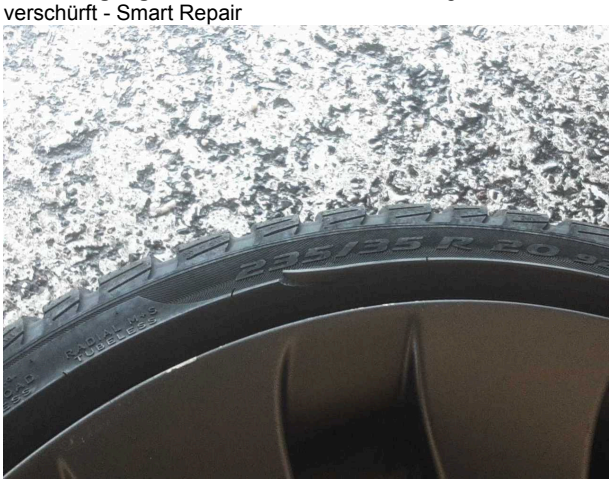
Beschädigung #3: Schweller links: Verkleidung - verkratzt / verschürft - Smart Repair

Beschädigung #4: 2.Radsatz: 1 Reifen - gebrochen / gerissen - erneuern
