Zustandsbericht

Kunde :	**Allane SE HCBE**		
Berichtsnummer :	**0000000950573-DE926**	**Amtl. Kennzeichen :**	**HSK-CE61E**
Referenznummer:	**31268338**

Hyundai Ioniq 5 (05.2021->) Uniq Elektro

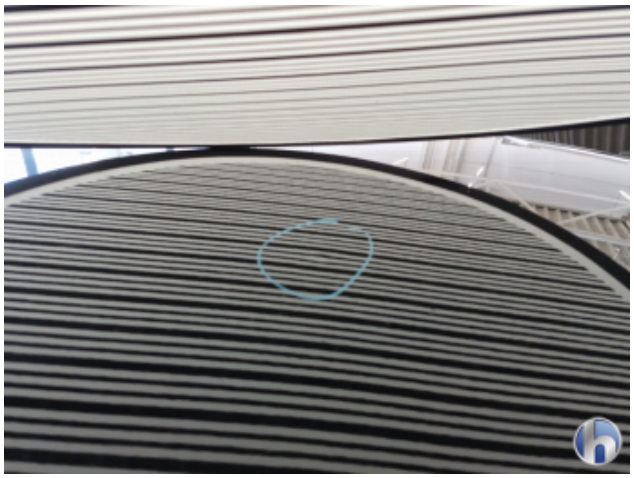
1. Türeinstieg Hinten - Rechts

Beschädigt - Instandsetzen und Lackieren

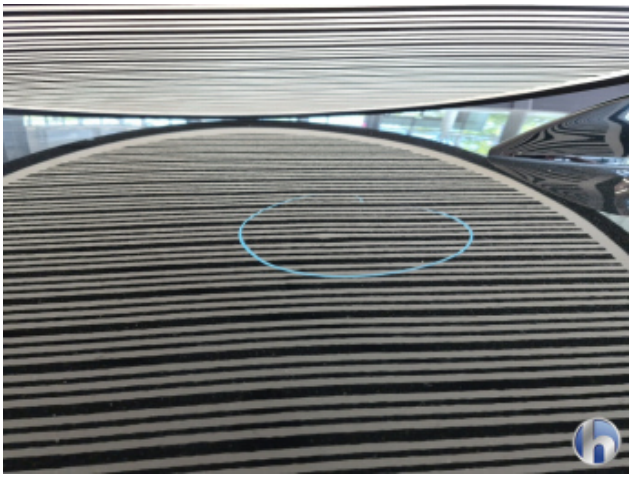
2. Dach
Beschädigt - Smart Repair

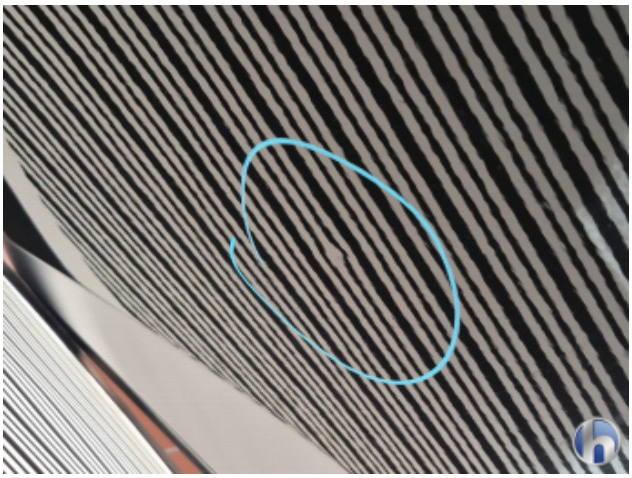
2. Dach
Beschädigt - Smart Repair

3. Tür Vorne - Links
Delle Bis 20 Mm Ohne Lackschaden - Sanft Instandsetzen

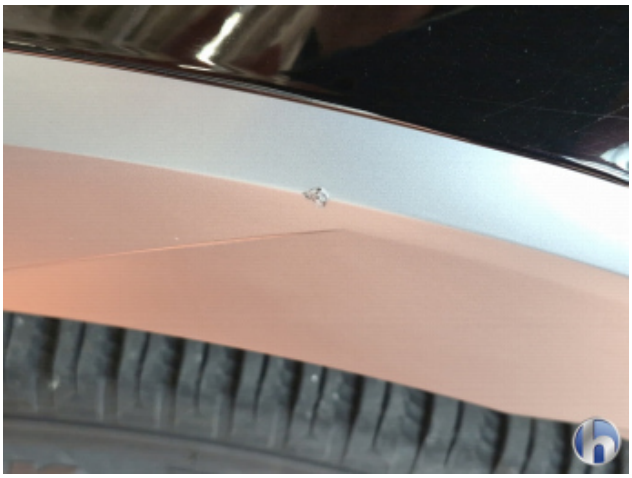
4. Seitenwand - Hinten - Links
Abschürfung - Smart Repair

5. Stoßfänger Vorne
Abschürfung - Erneuern

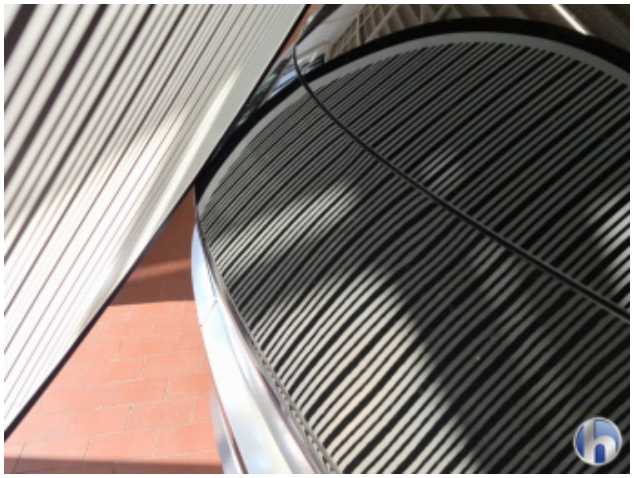
6. Kotflügel Vorne - Links
Abschürfung - Erneuern

7. Heckklappe
2 Dellen - Sanft Instandsetzen
