CarcheckAI

CITROEN - C3 AIRCROSS II

INFORMACIÓN DEL VEHÍCULO

Fecha de generación del PDF 26/02/2026	**Segment** BSUV	**Fecha de matriculación** 30/06/2025
Registro 1742NDF	**Kilometraje** 19 388 km	**VIN** VR7CGHPV4ST089370
Marca CITROEN	**Modelo** C3 AIRCROSS II	**Puertas** 5
Fecha Peritación 26/02/2026

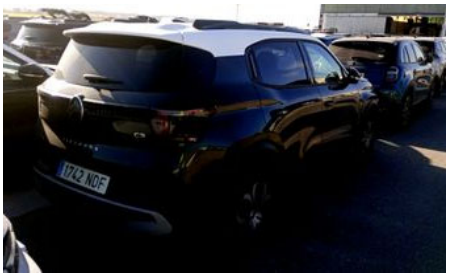
Vista lateral baja trasera derecha

Abolladura(s) - Superficial
