Zustandsbericht

Protokollnummer: 47125487
Auftrags-Nr / Referenz: 23081716
Besichtigungsdatum: 11.08.2026

Hersteller / Modell	Volvo V60 B4 B DKG Plus Dark		
Kennzeichen	W-FD 1412	**Fahrgestellnummer**	YV1ZWK8V2S2641511
Erstzulassung	06.08.2024	**Laufleistung (abgelesen)**	19.802 km
HSN/TSN	9101 / BSJ 00026	**Kraftstoffart**	Hybr.Benzin/E
Fahrzeugart	PKW Kombi	**Antriebsart**	Frontantrieb
Schadstoffklasse	EURO6	**Getriebe / Anzahl Gänge**	Automatik
Farbe	Schwarz Metallic	**Besichtigungszustand**	ausreichend
Leistung	145 kW	**Nächste HU**	08/2027
Hubraum	1.969 ccm	**Zylinder**	4
Wartungsheft / Nachweis	vorhanden / vollständig	**Restlauf bis Service**	7 Tag(e)
Letzte Wartung	08/2025 bei 10.167 km	**Polsterart**	Teilleder
Vorschaden	Keine Feststellbar	**Polsterfarbe**	Schwarz-Grau
Nachlackierung	Keine Feststellbar	**zul. Gesamtgewicht**	2.240 kg
Dokumente	ZB I vorhanden	**Anzahl Halter**	unbekannt
Schlüssel soll/ist	2/2	**Anzahl Sitze / Türen**	5 / 5
Vertragsnummer	50441310	**Re-Import**	Nein

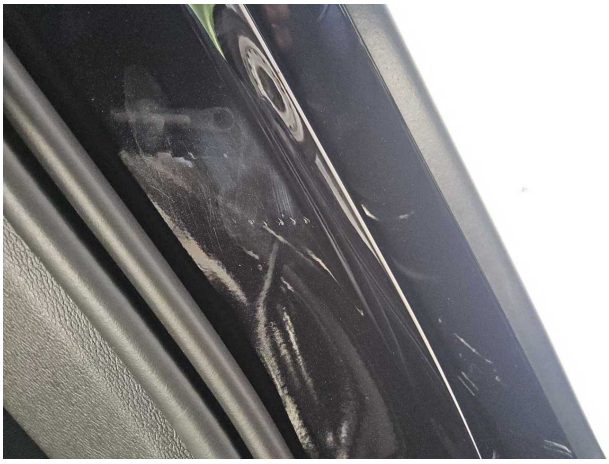
Nr.	Bauteilgruppe	Beschreibung
1	Seitenwand links	Einstieg - Kratzer - Smart Repair
2	Motorhaube	Motorhaube - Kratzer - lackieren

Beschädigung #1: Seitenwand links: Einstieg - Kratzer - Smart Repair

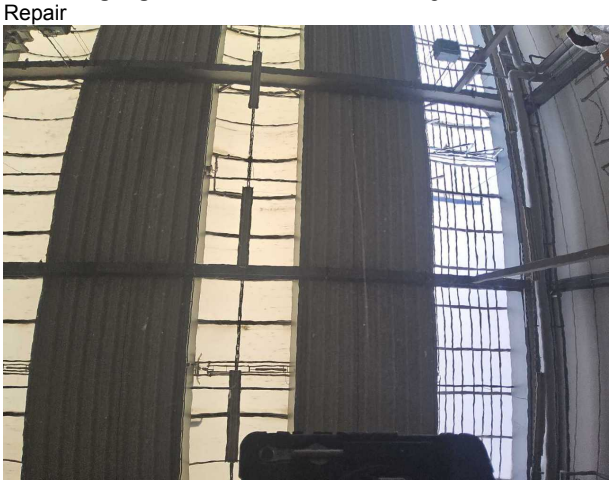
Beschädigung #2: Motorhaube: Motorhaube - Kratzer - lackieren
