DEKRA-Nr: 0357 / 039341 / 2026 / B085566002056 vom 02.11.2026

Vermarktungsbericht

Auftraggeber	ALD AutoLeasing D GmbH Flotte, Nedderfeld 95, 22529 Hamburg
Besichtigung	30.09.2026

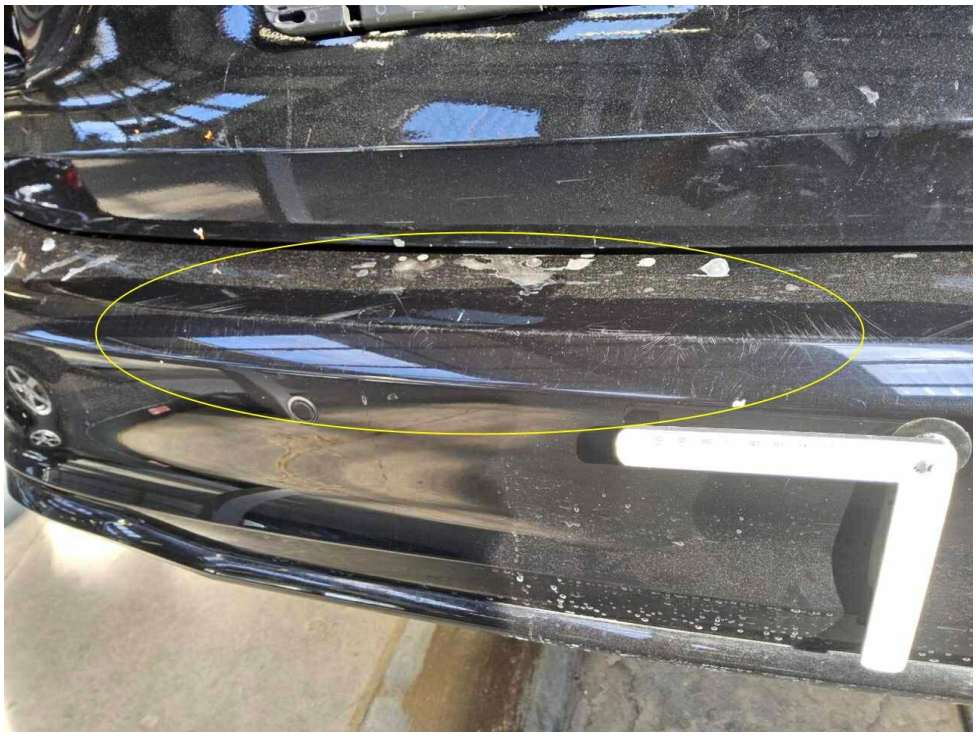
Bild 10 : Stoßfänger hinten Lackierung, verschrammt, lackieren

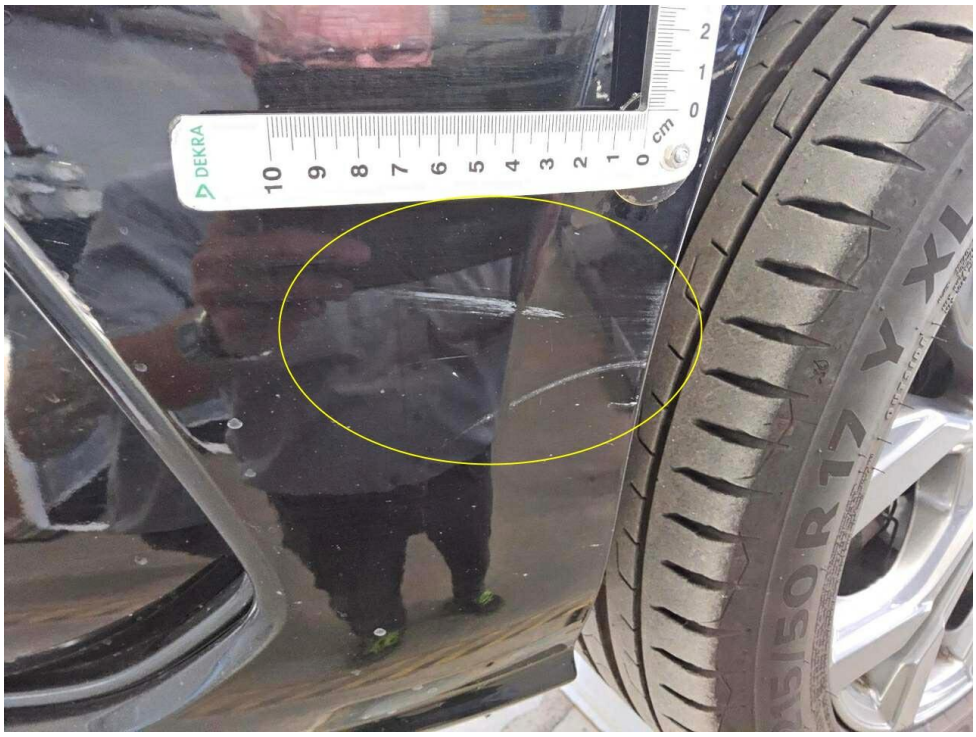
Bild 14 : Stoßfänger vorne Lackierung, verschrammt und Steinschläge , lackieren

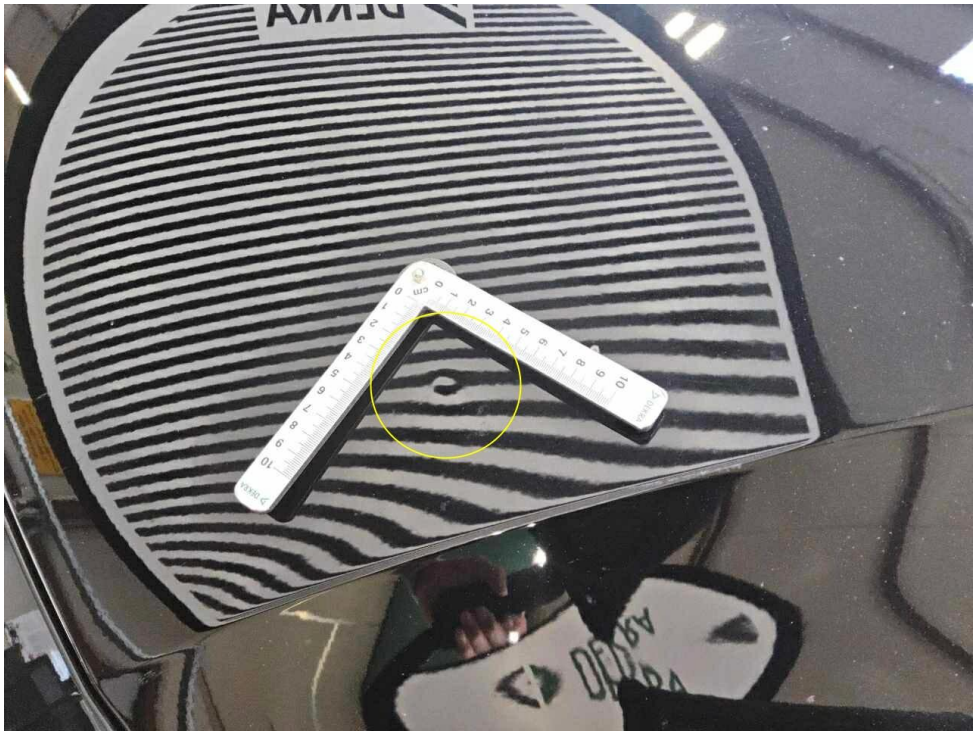
Bild 15 : Motorhaube, eingedellt, smart repair

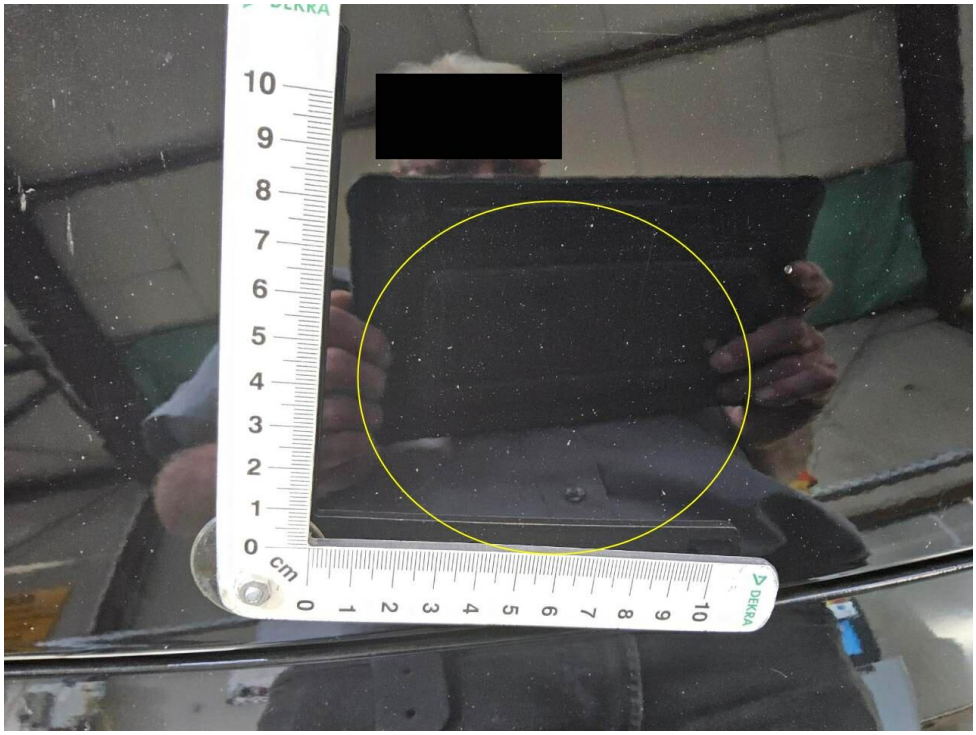
Bild 19 : Motorhaube Lackierung, Steinschlag >6st/cm2 , lackieren

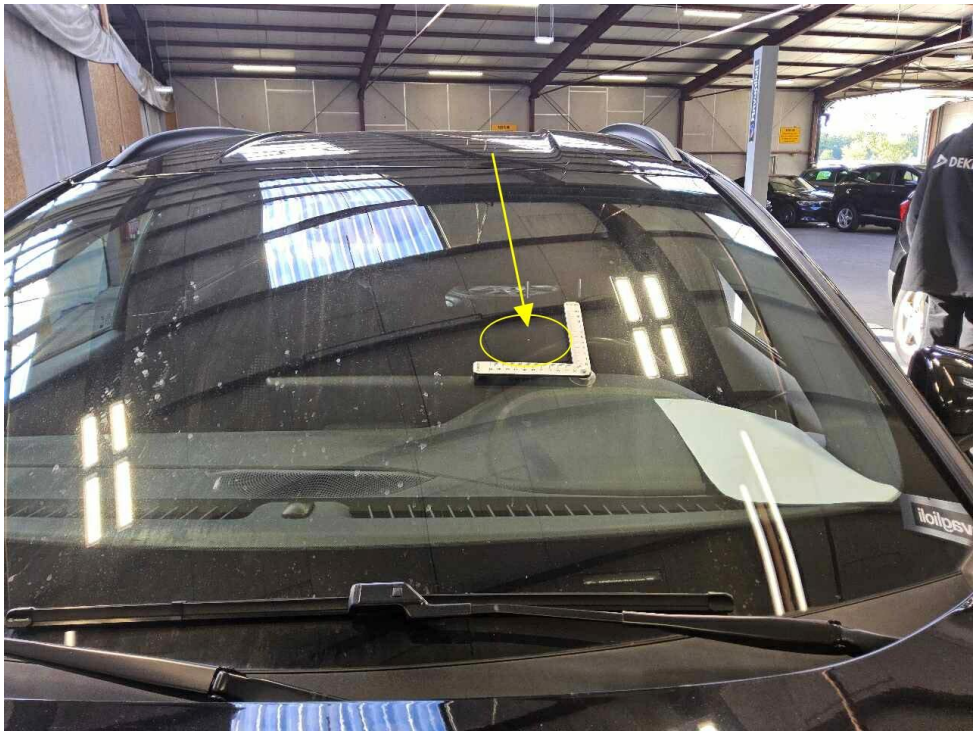
Bild 21 : Frontscheibe Steinschlag mit Rissbildung im Sichtfeld

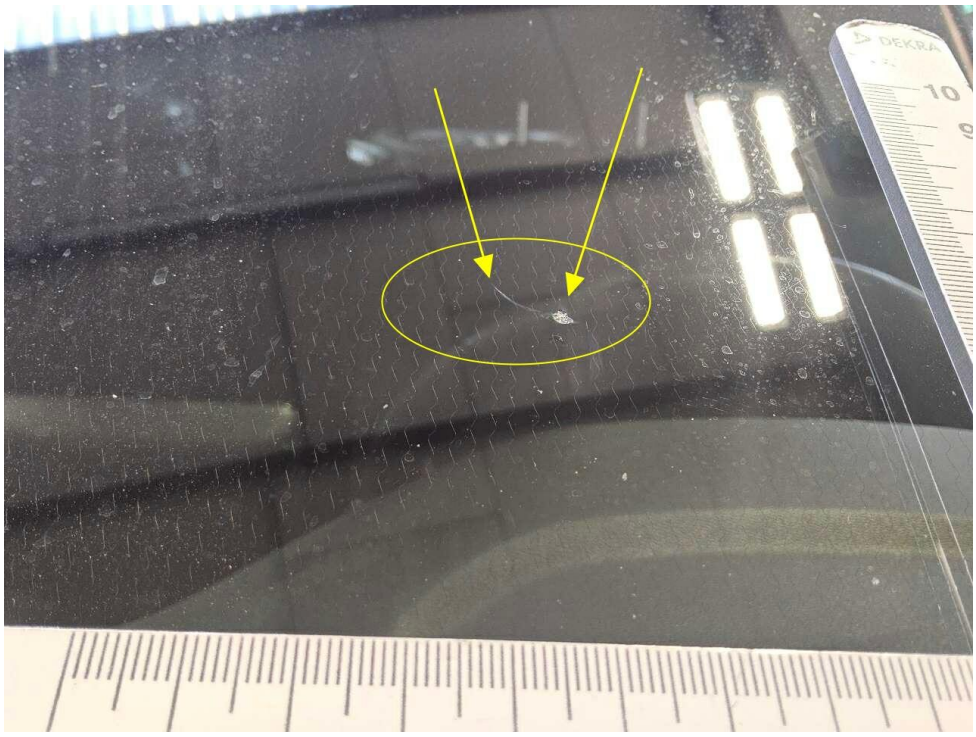
Bild 22 : Frontscheibe Steinschlag mit Rissbildung im Sichtfeld

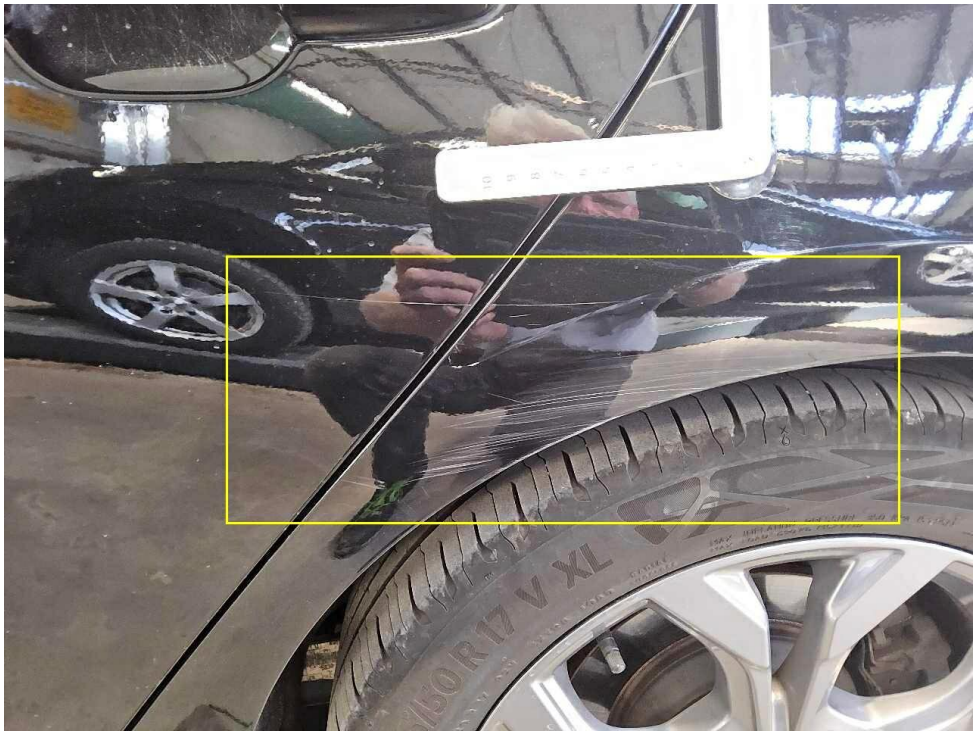
Bild 23 : Streifschaden hinten links

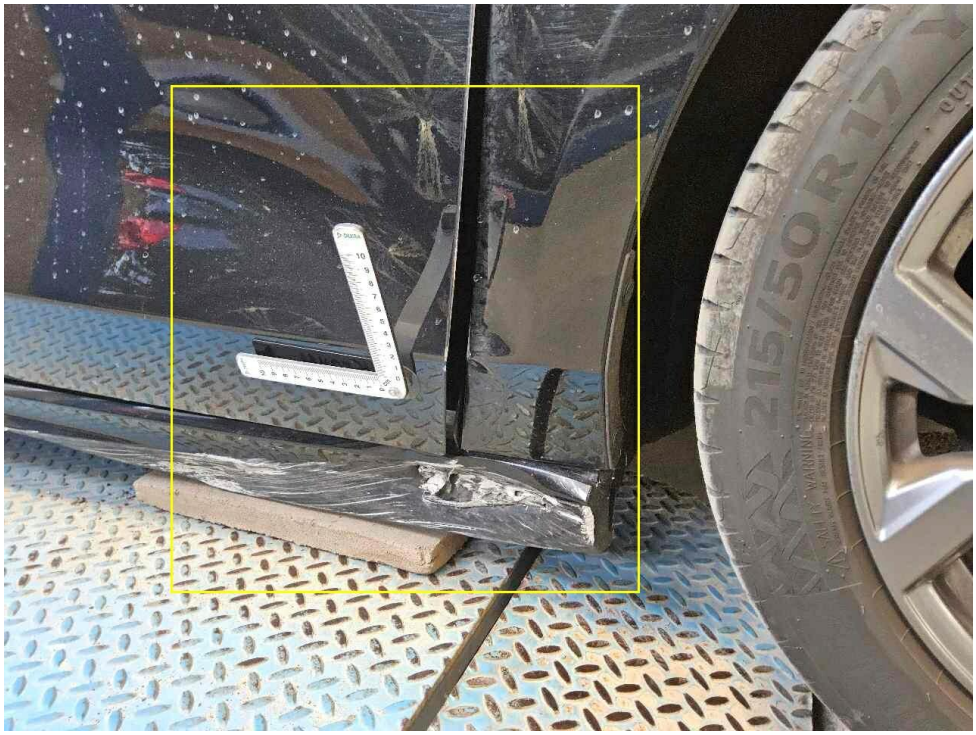
Bild 25 : Streifschaden rechts

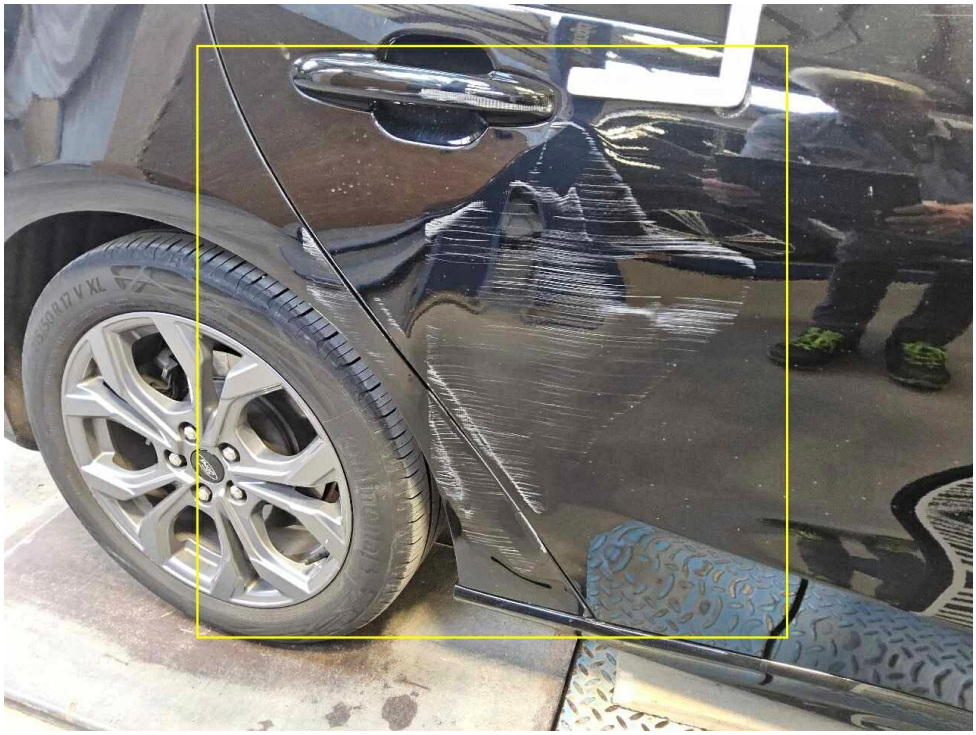
Bild 29 : Streifschaden rechts

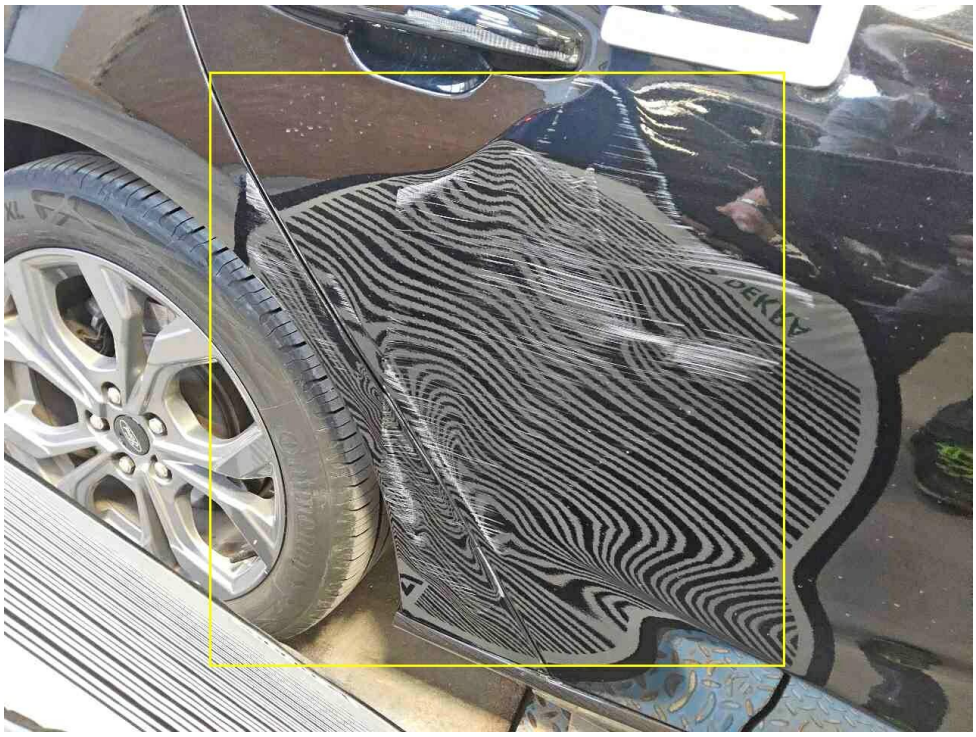
Bild 30 : Streifschaden rechts

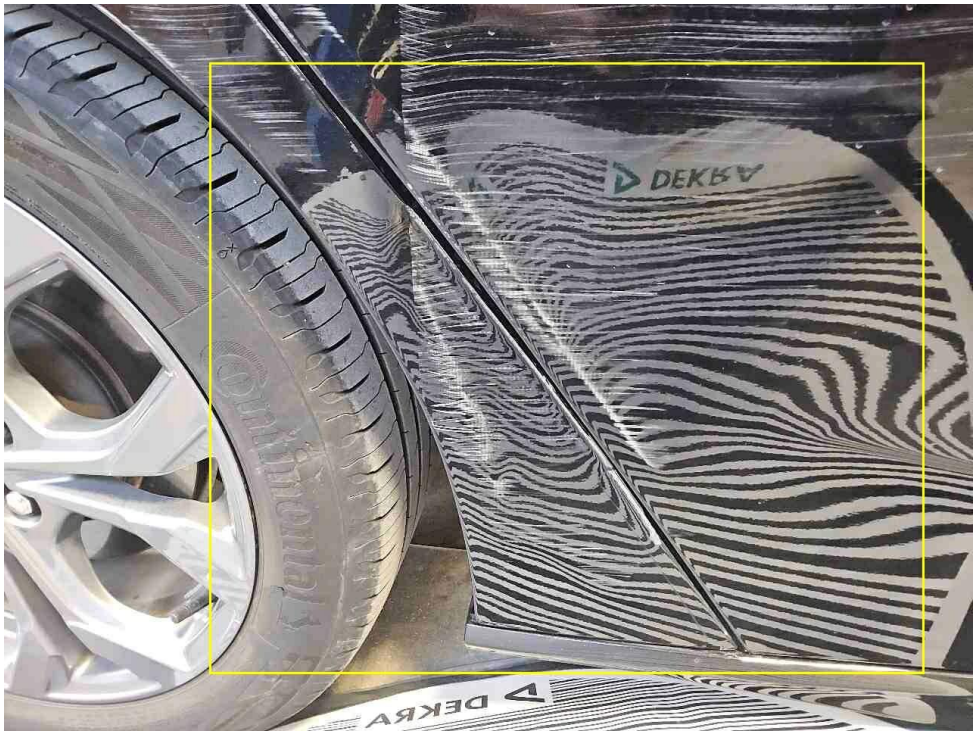
Bild 31 : Streifschaden rechts

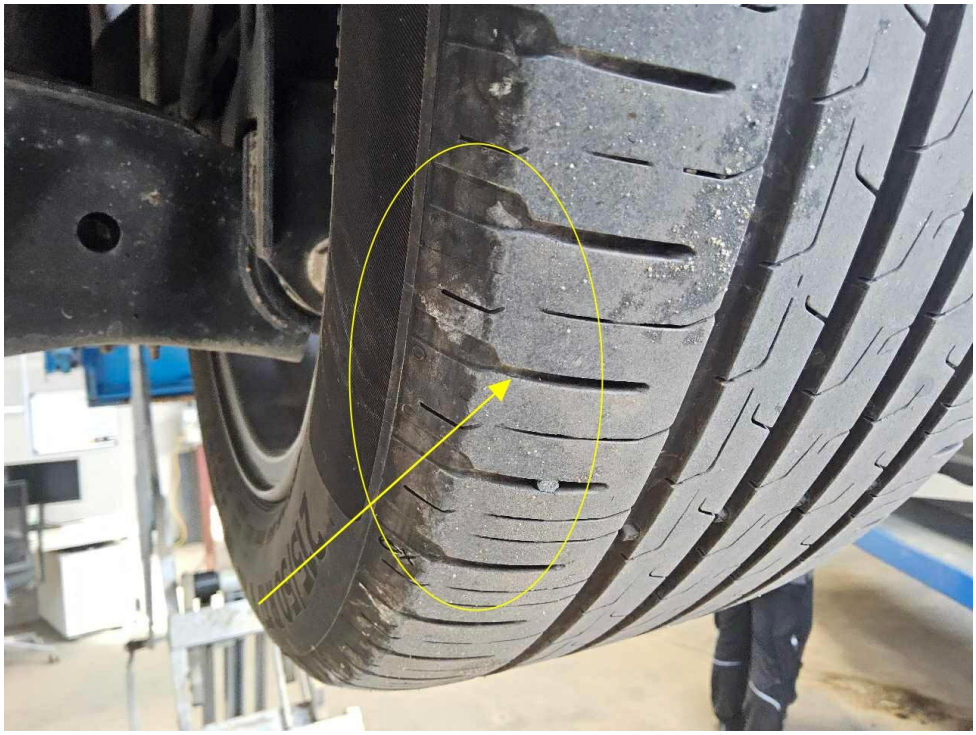
Bild 33 : Achsvermessung, einseitiger Reifenverschleiß

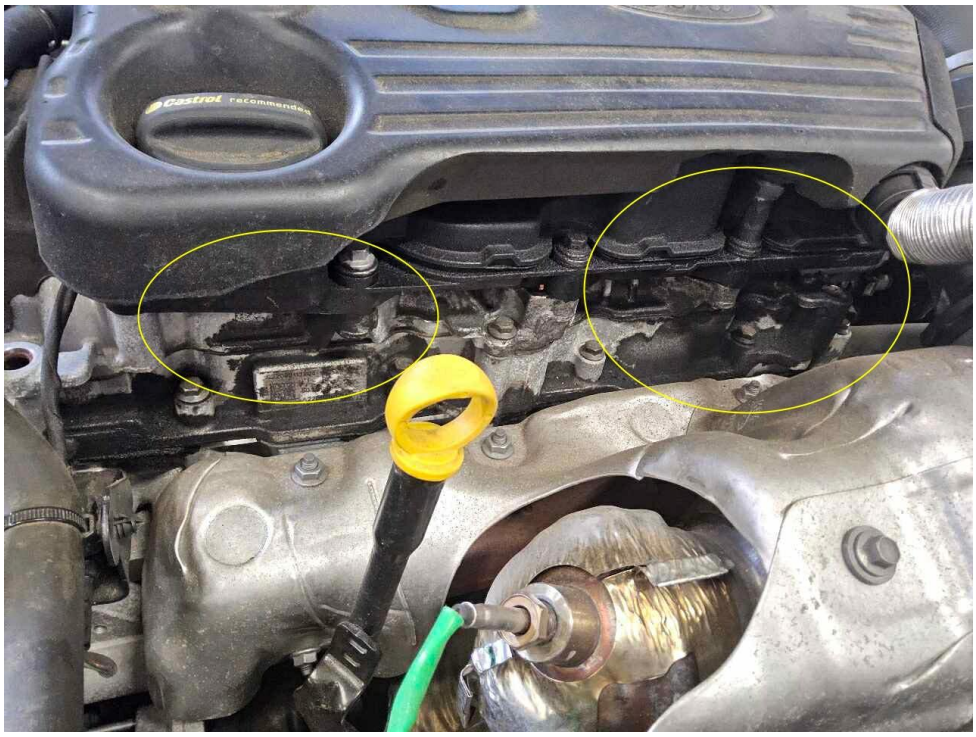
Bild 34 : Motor Ölverlust

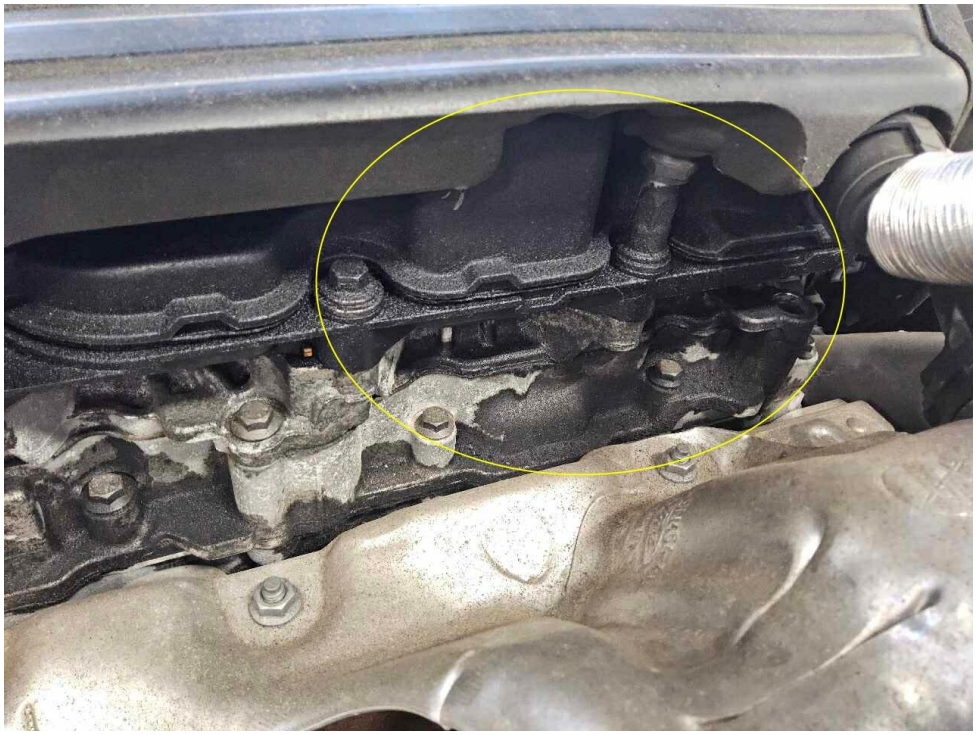
Bild 35 : Motor Ölverlust
