Fahrzeug:	**SKODA Octavia 1.4 TSI iV DSG FIRST EDITION COMBI Kombi5-türig 1395 ccm 150 PS / 110 KW Elektrisch 6-Gang Automatik**		
Amtliches Kennzeichen:	HD -NB 0916E	Fahrgestell-Nummer:	TMBJW8NX1PY008868
Vertrags-Nummer:	14260084	Erstzulassung:	17.08.2022
Internes KZ:	15080936	Kilometer-Stand:	0
Unfall/Schaden:	Dem Verkäufer wurden keine unfallbedingten Beschädigungen am Fahrzeug angezeigt.

Inspection date: 18 Sept 2026
Protocol number: 47698886
Delivery date: 18 Sept 2026

Zustandsbericht

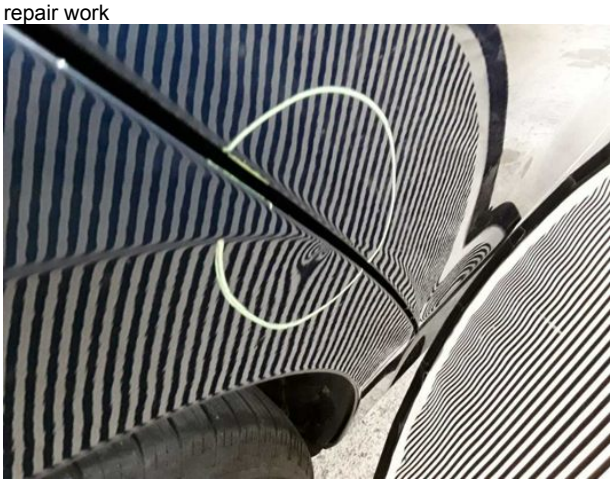
Damage #2: Door - front left side: Door - dent(s) - Smooth repair work

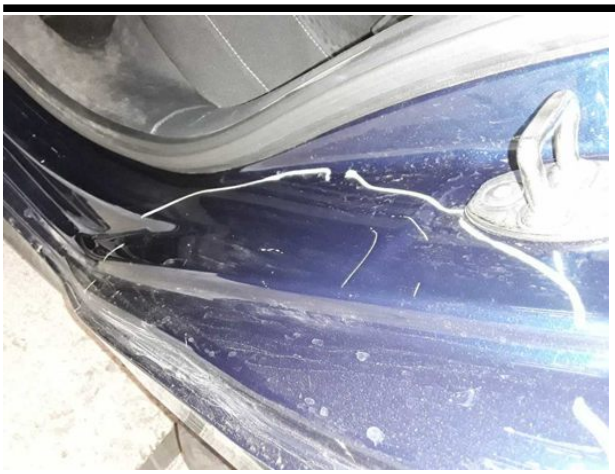
Damage #3: Side panel - rear right side: Side panel - dent(s) - Smooth repair work

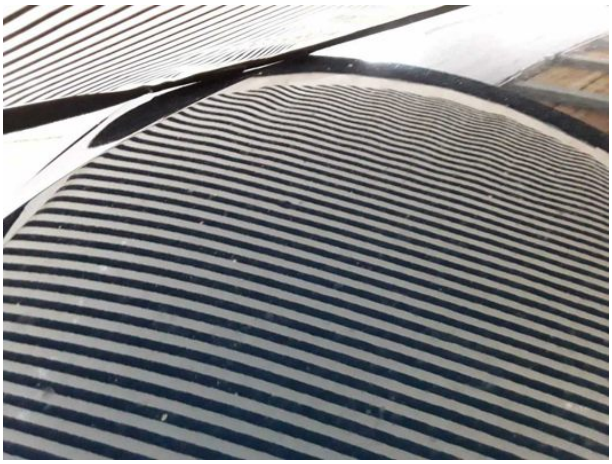
Damage #8: Bonnet: Bonnet - dent(s) - Smooth repair work

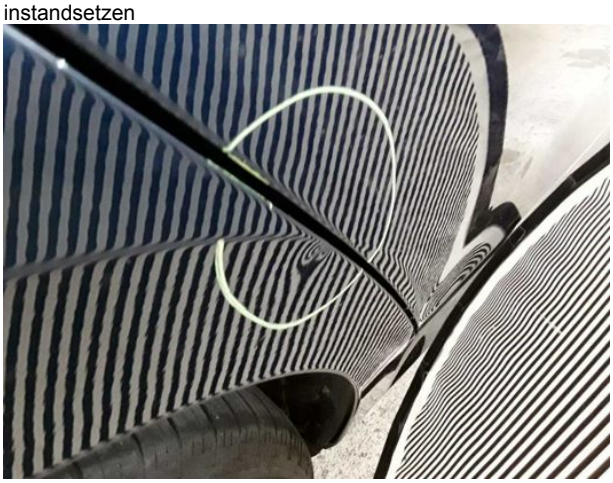
Beschädigung #2: Tür vorn links: Tür - Delle(n) - sanft instandsetzen

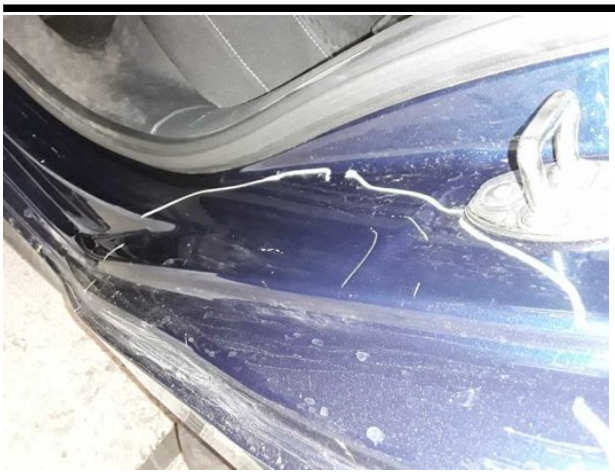
Beschädigung #3: Seitenwand rechts: Seitenwand - Delle(n) - sanft instandsetzen

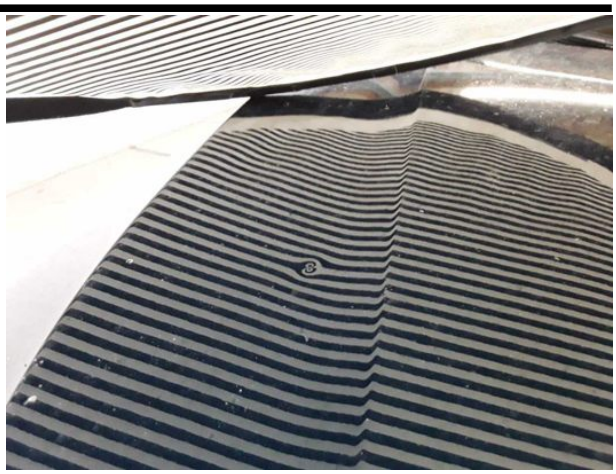
Beschädigung #8: Motorhaube: Motorhaube - Delle(n) - sanft instandsetzen

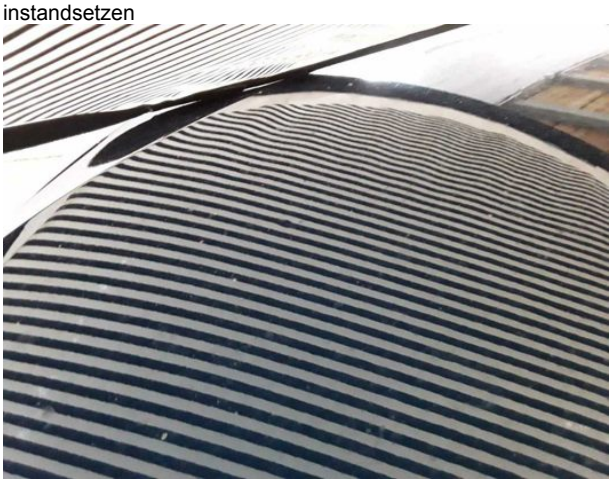
Beschädigung #8: Motorhaube: Motorhaube - Delle(n) - sanft instandsetzen
