Besichtigungsdatum: 23.09.2026
Protokollnummer: 47974872
Erstellt durch: Markus Böttcher
Besichtigt durch: Demir

VF1AH000069334299

Angaben zum Fahrzeug

Zustandsbericht

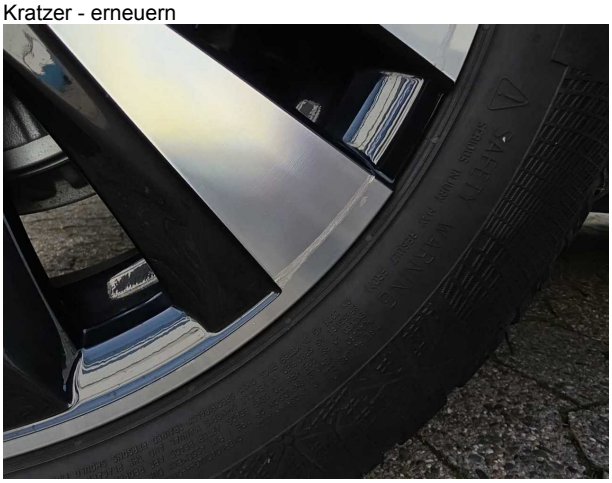
Beschädigung #1: Rad/Reifen: Leichtmetallfelge hinten rechts - Kratzer - erneuern

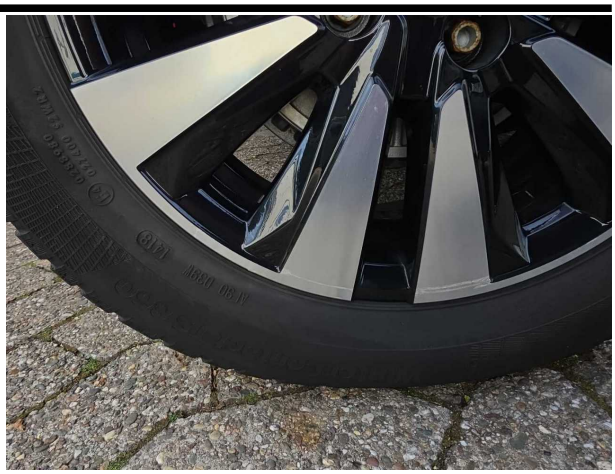
Beschädigung #1: Rad/Reifen: Leichtmetallfelge hinten rechts - Kratzer - erneuern

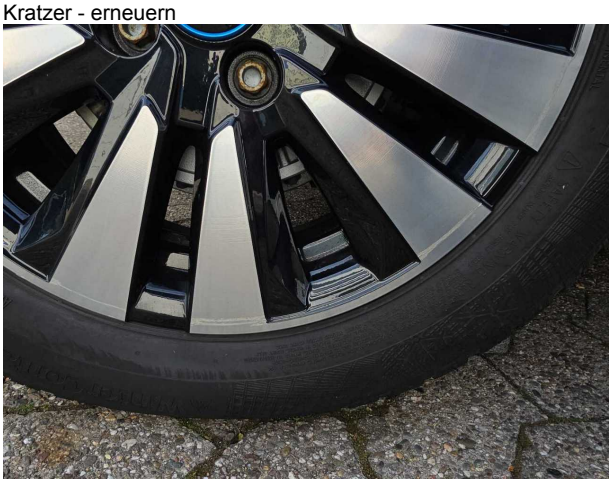
Beschädigung #1: Rad/Reifen: Leichtmetallfelge hinten rechts - Kratzer - erneuern

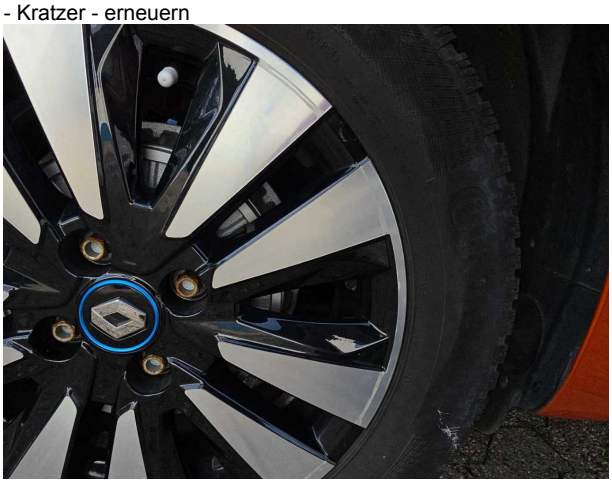
Beschädigung #1: Rad/Reifen: Leichtmetallfelge hinten rechts - Kratzer - erneuern

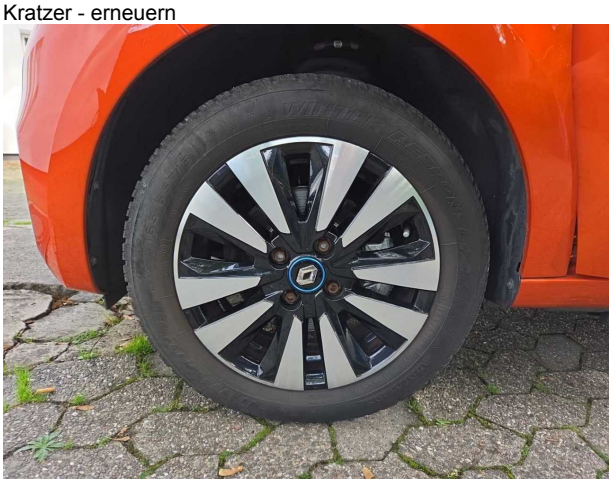
Beschädigung #1: Rad/Reifen: Leichtmetallfelge hinten rechts - Kratzer - erneuern

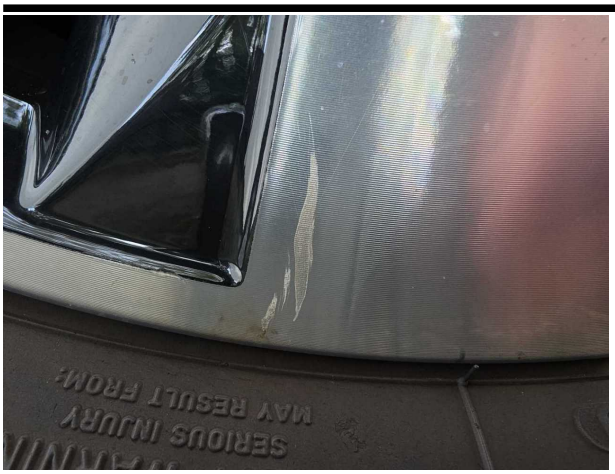
Beschädigung #2: Rad/Reifen: Leichtmetallfelge vorn links - Kratzer - erneuern

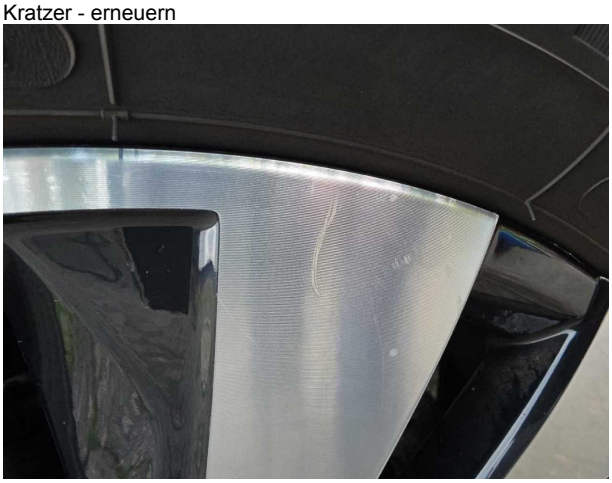
Beschädigung #2: Rad/Reifen: Leichtmetallfelge vorn links - Kratzer - erneuern

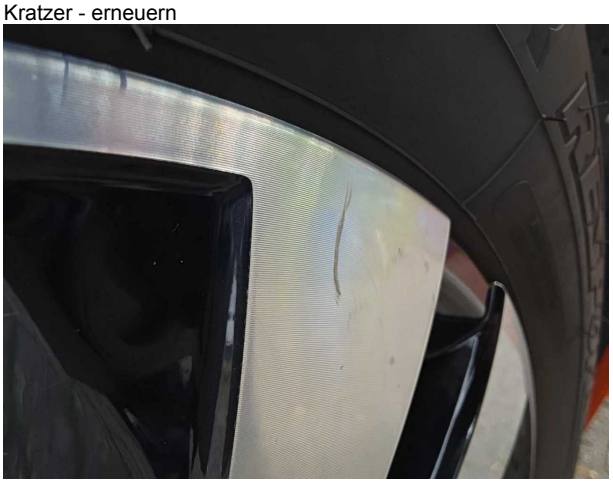
Beschädigung #2: Rad/Reifen: Leichtmetallfelge vorn links - Kratzer - erneuern
