Zustandsbericht

Kunde :	**Allane SE HCBE**		
Berichtsnummer :	**0000000951224-DE968**	**Amtl. Kennzeichen :**	**AÖ-HS 413E**
Referenznummer:	**31278385**

Hyundai Tucson (NX)(12.2020->) Trend Plug-In Hybrid 4WD

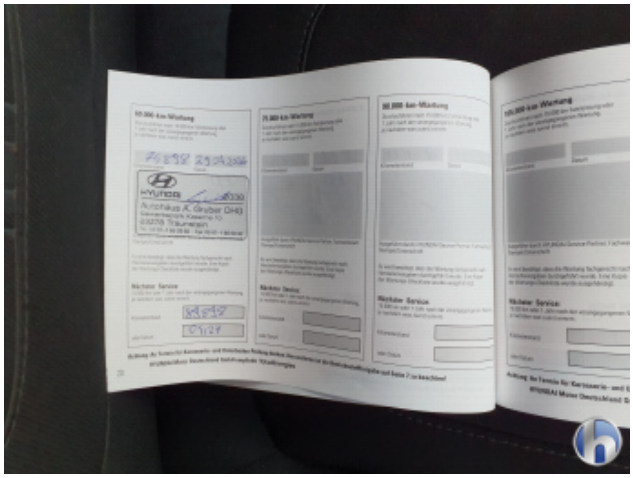
Serviceheft/Nachweis

Bauteil	Schaden	Rep.-Art
16.	Fenster Außen hinten	Kratzer	Erneuern
17.	Kühlergrill Außen vorne	Gebrauchsspuren	Ohne Reparatur
18.	Servicehistorie nicht gepflegt - Wertminderung
