Vehicle info

Make	MERCEDES-BENZ	Gearbox	MAN 6 VIT
Model	Vito 116 CDI Lang	Fuel type	Diesel
Mileage	147,830	kW	120
VIN	W1V44760313829566	cc	1,950
First registration date	6/23/2021	Customer	BMW Austria Leasing GmbH Minderwertgutachten

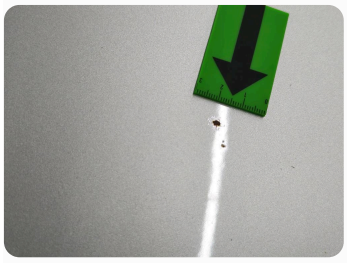
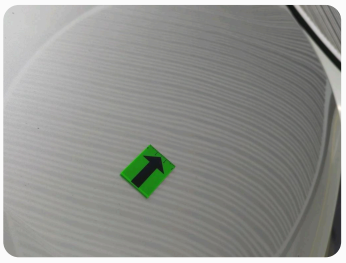
2 | Door RL

Damage type	Dent(s)
Repair mode	Paintless dent repair
Cause	Use/wear

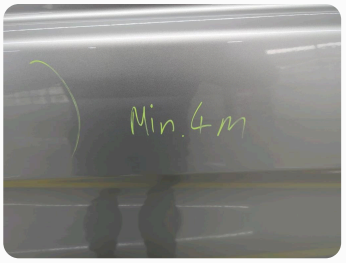
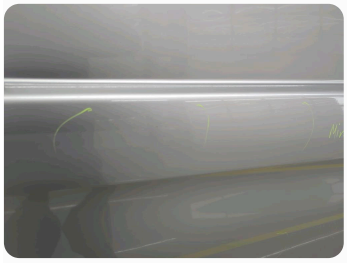
3 | Bonnet

Damage type	**Dent(s) and scratch(es)**
Repair mode	**Visual depreciation**
Cause	**Use/wear**

Comments: aufbereiten

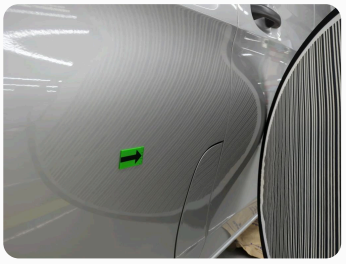
5 | Door RR

Damage type	Dent(s)
Repair mode	Paintless dent repair
Cause	Use/wear
