# Inspection Report

| Model | i3 42,4kWh (I01) | Fuel type | Electric |
| VIN | WBY8P610707L24178 | cc | 0 |
| First registration date | 9/20/2022 | Customer | BMW Austria Leasing GmbH Minderwertgutachten |

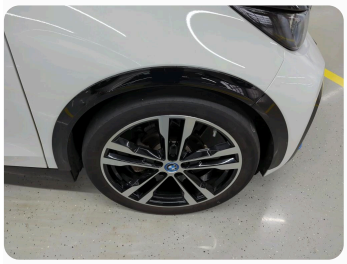
#### 3 | Alloy rim FL bitone/polychrome

| Damage type | Scratch(es) |
| Cause | Use/wear |

| Repair mode | Repair |
