Zustandsbericht

Protokollnummer:	47546357
Auftrags-Nr / Referenz:	17415169
Besichtigungsdatum:	27.08.2026

Hersteller / Modell	Volvo XC40 B3 B DKG Core		
Kennzeichen	GP-GX 2024	**Vehicle Identification number**	YV1XZK7VXS2480678
Erstzulassung	18.07.2024	**Laufleistung (abgelesen)**	22.909 km
HSN/TSN	9101 / BUO 00010	**Kraftstoffart**	Hybr.Benzin/E
Fahrzeugart	Geländewagen	**Antriebsart**	Frontantrieb
Schadstoffklasse	EURO6	**Getriebe / Anzahl Gänge**	Automatik
Farbe	Schwarz Metallic	**Besichtigungszustand**	bedingt: Licht/Nässe/Schmutz
Leistung	120 kW	**Nächste HU**	07/2027
Hubraum	1.969 ccm	**Zylinder**	4
Wartungsheft / Nachweis	vorhanden / unvollständig	**Restlauf bis Service**	0 km
Letzte Wartung	08/2025 bei 12.575 km	**Polsterart**	Stoff
Vorschaden	Keine Feststellbar	**Polsterfarbe**	Schwarz-Grau
Nachlackierung	Keine Feststellbar	**zul. Gesamtgewicht**	2.220 kg
Dokumente	ZB I vorhanden (Kopie)	**Anzahl Halter**	unbekannt
Schlüssel soll/ist	2/2	**Anzahl Sitze / Türen**	5 / 5
Vertragsnummer	17415169	**Re-Import**	Nein

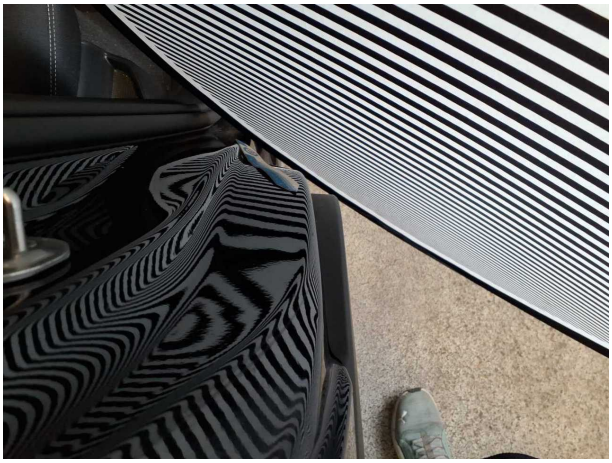
Beschädigung #2: Tür vorn links: Türkante - Kratzer - Smart Repair

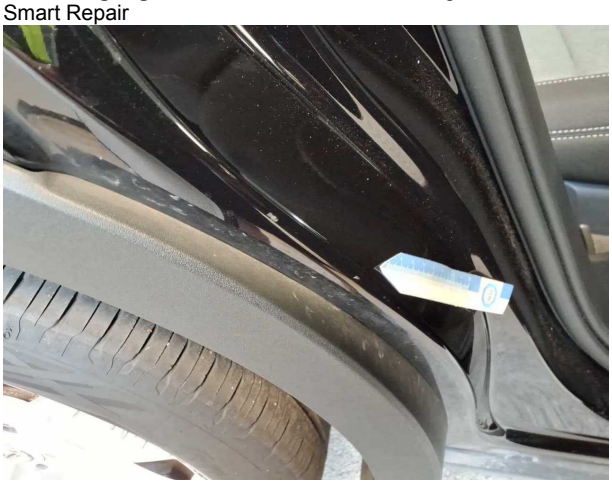
Beschädigung #4: Seitenwand rechts: Einstieg - Delle / Lackschade… Smart Repair

Beschädigung #4: Seitenwand rechts: Einstieg - Delle / Lackschaden - Smart Repair

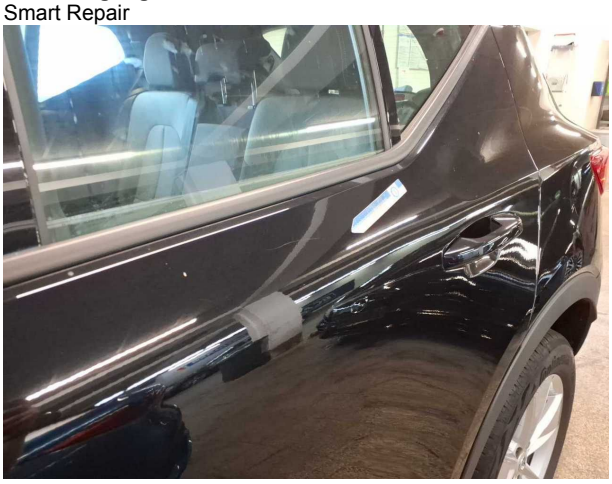
Beschädigung #5: Seitenwand rechts: Seitenwand - Kratzer - Smart Repair

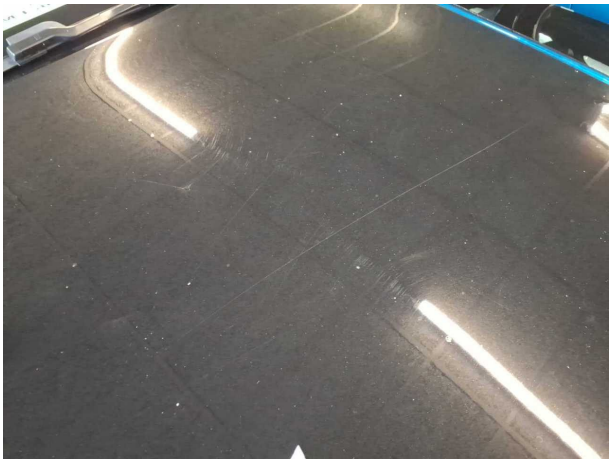
Beschädigung #9: Motorhaube: Motorhaube - Kratzer - lackieren
