Volvo

2.0 B3 MHEV ULTRA BLACK EDITION DCT

VIN: YV1XZK8VXS2596767

Détails de l'inspection

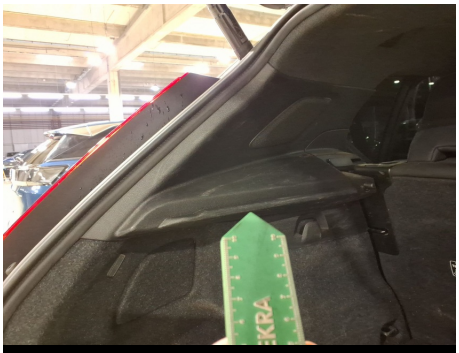
004	Garniture de hayon ou malle / -	Rayure	Echange

Garniture de hayon ou malle / - / Rayure

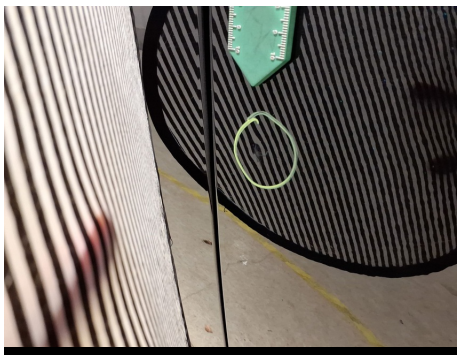
009	Extension de pare-chocs / Arrière Peint : Oui	Eclat	Peinture

Extension de pare-chocs / Arrière / Eclat

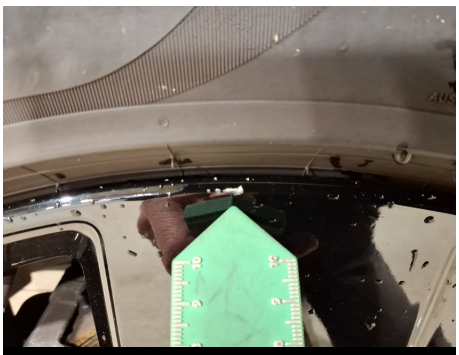
014	Jante / Avant Droit Diamètre Jante/Pneu : 20 "	Rayure	Réparation

Jante / Avant Droit / Rayure

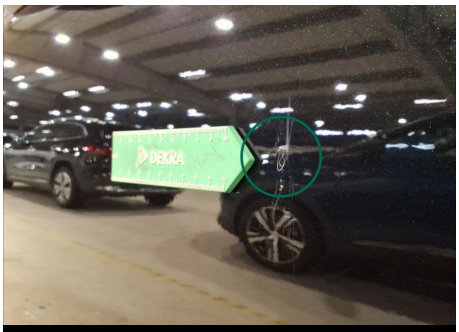
017	Obturateur de pare-chocs / Avant Peint : Oui	Manquant	Echange

Obturateur de pare-chocs / Avant / Manquant

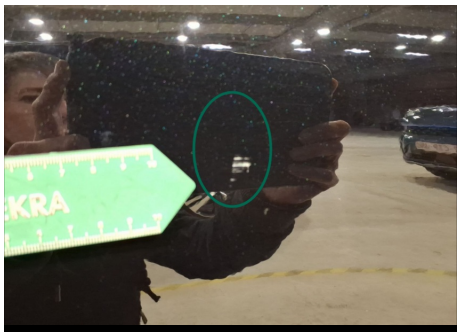
018	Porte / Avant Gauche	Rayure	Acceptable

Porte / Avant Gauche / Rayure
